# De donjon van de ruïne van Teylingen

Jeroen van der Werf

genheid om het metselwerk hier gedetailleerd te onderzoeken ontbrak. Er zijn slechts globale opnames gedaan. Dit artikel gaat in op de gevonden bouwsporen en welk licht deze laten schijnen op de ontwikkeling van de donjon.<sup>1</sup>

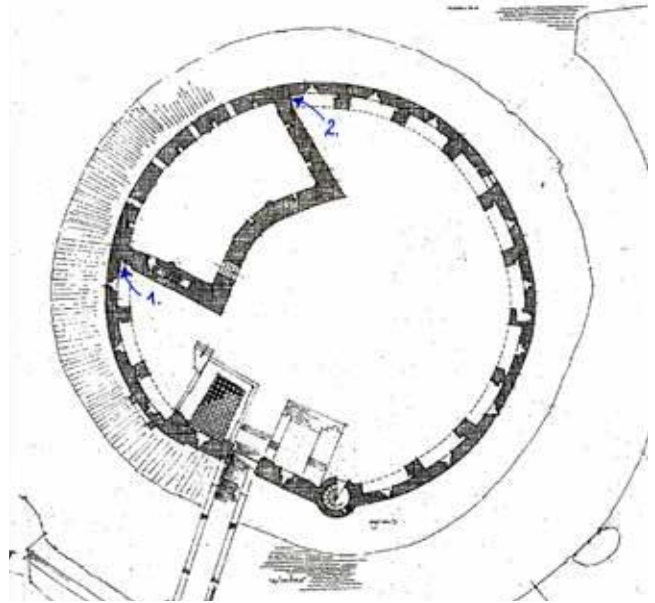
Afb. 25 De aanduiding van de twee aansluitingen van de ringmuur op de donjon. Bij 1 (de noordzijde) is deze aansluiting grof en slordig. Tussen de pijler van de ringmuur en de wand van de donjon zit een sprong. Zie hiervoor op afbeelding 26 en 27. Bij 2 (de zuidzijde) sluiten de pijler van de ringmuur en de wand van de donjon netjes en strak op elkaar aan (afbeelding Monumentenbezit).

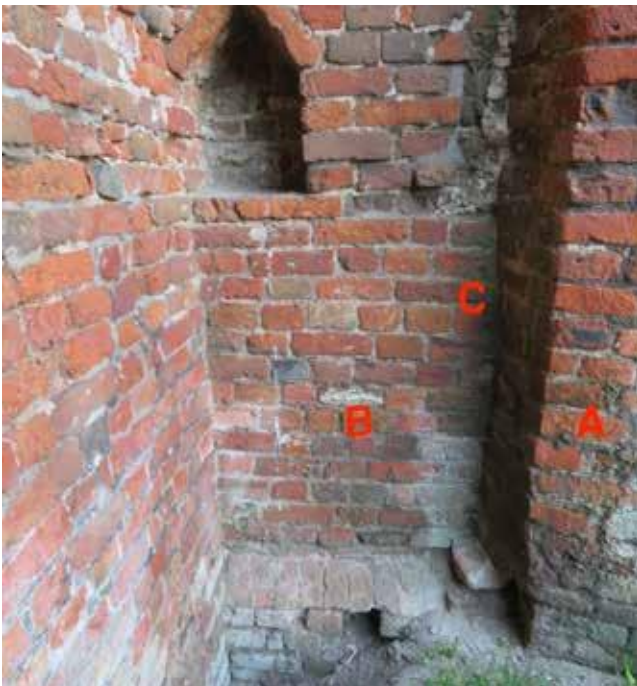
Afb. 26 De ontmoeting tussen de donjon (A) en de ringmuur (B) aan de noordzijde. Tussen de pijler van de ringmuur en de donjon zit een sprong. Tussen beiden zit een duidelijke naad (C). Aan de zuidzijde vormt deze ontmoeting een net en strak geheel, zonder sprong (foto Monumentenbezit).

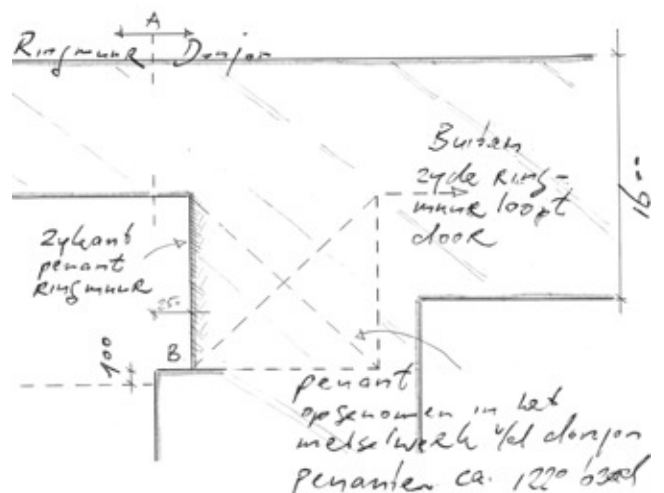
Afb. 27 Detail van de ontmoeting tussen de ringmuur en de donjon aan de noordzijde. De overgang tussen ringmuur en donjon (A) is aan de buitenzijde van de ringmuur niet zichtbaar. Aan de binnenzijde zit tussen beiden een sprong en een duidelijke naad (B) (tekening auteur).

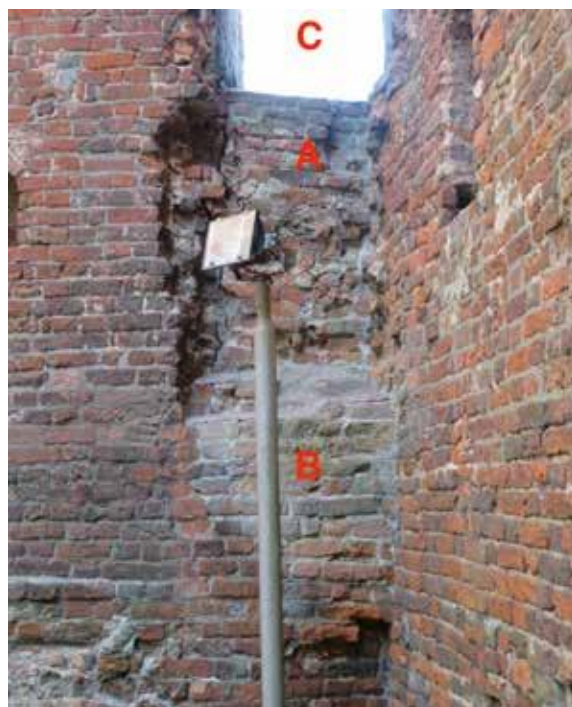
Afb. 32 In de noordoosthoek is een vlak gebroken metselwerk zichtbaar (A). Dit is waarschijnlijk het restant van de ringmuur dat in de donjon grijpt. Vroeger was dit weggewerkt in het metselwerk van de noordwand (B). Bij het uitbreken van de bovengelegen doorgang (C) is het metselwerk van de ringmuur bloot komen te liggen (foto Monumentenbezit).

dik (afb. 33). Het gebroken metselwerk in de noordoosthoek van de donjon is een restant van de afgebroken binnenkant van de ringmuur.<sup>22</sup> Aan de binnenkant werd de muur met het vrijkomende materiaal opgedikt tot de huidige maat en was men vrij om de indeling te maken zoals die gewenst was. Omdat de donjon in meerdere fases tot stand is gekomen, is deze ingreep dus ook in meerdere fases uitgevoerd. De bestaande fundering werd hergebruikt. Omdat het ene deel van de donjon anders gefundeerd was dan het andere, ontstonden in de loop der jaren zettingsscheuren op de overgang van de donjon op de ringmuur (afb. 34).<sup>23</sup> Om meer zekerheid te krijgen over deze hypothese zou er archeologisch onderzoek uitgevoerd moeten worden, waarbij de funderingen bloot worden gelegd.

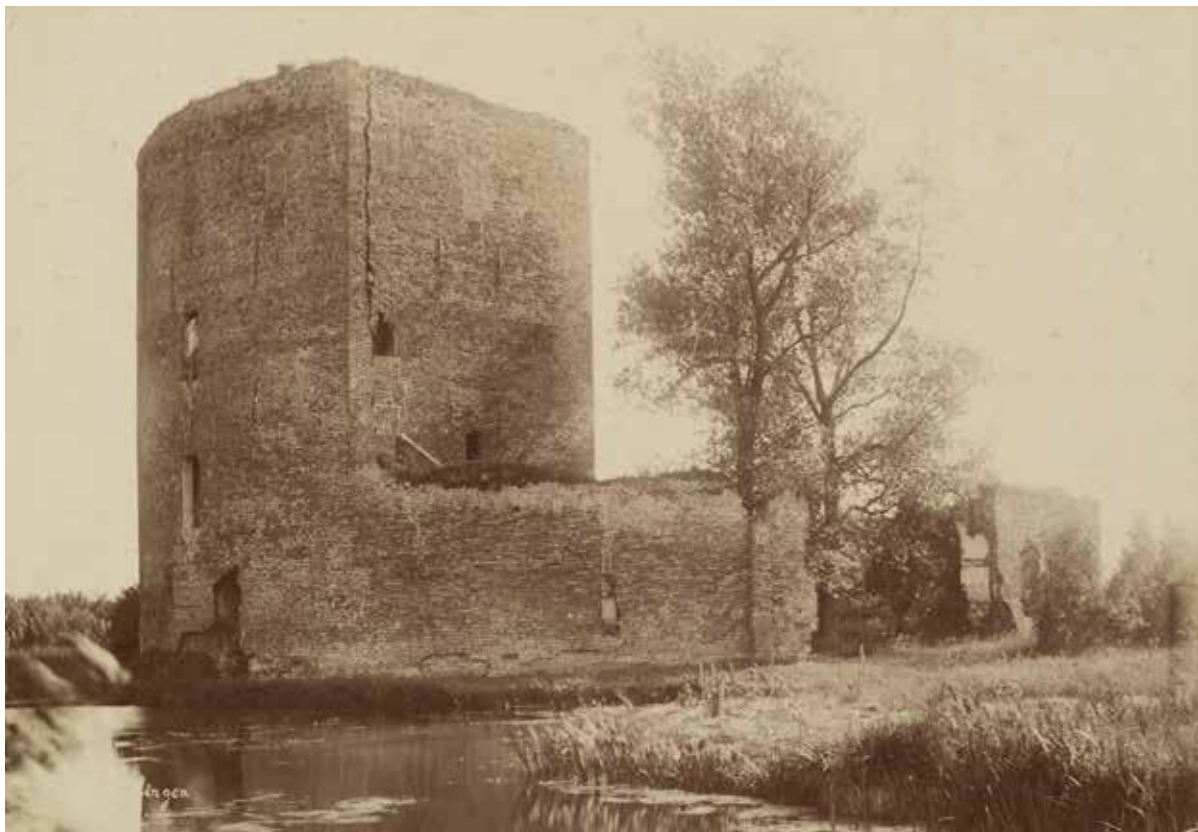
Afb. 34 De scheurvorming op de noordoosthoek rond 1900 (foto collectie RCE inv. nr. OF-04973).

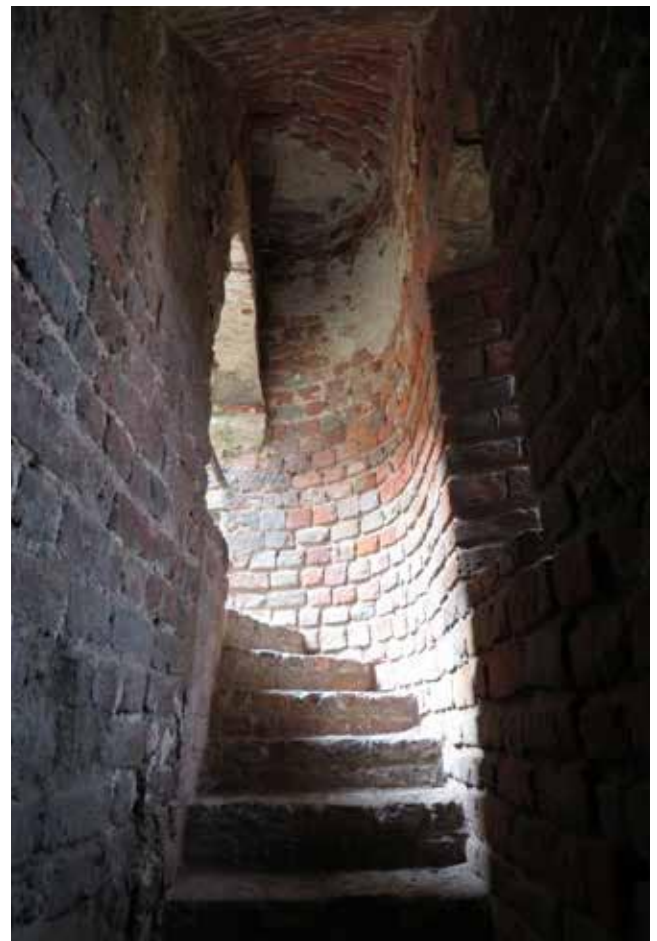
Afb. 42 Zicht de keldertrap op. Van de gebogen wand bovenaan de trap is de onderste helft in de 20ste eeuw gereconstrueerd. Toen werd ook een geheel nieuwe trap gemetseld (foto Monumentenbezit).

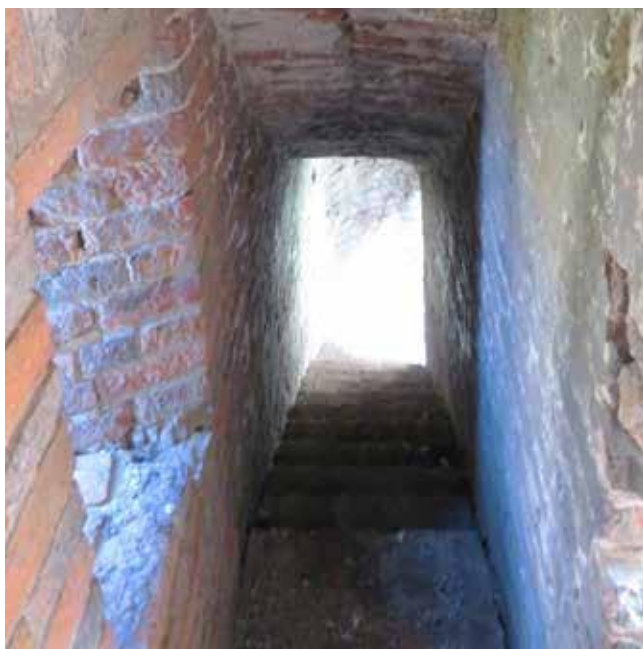
Afb. 43 Zicht de keldertrap af. Het gewelf is bijna vlak en is in het midden gescheurd. Het lijkt weinig te dragen (foto Monumentenbezit).

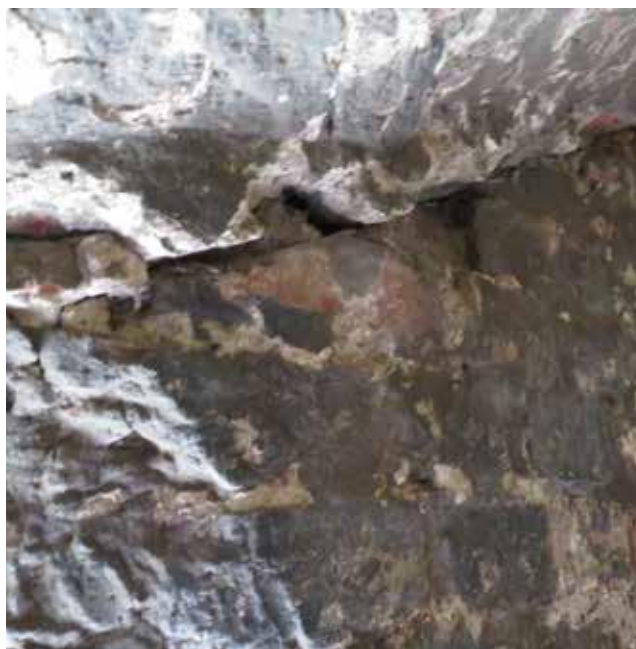
Afb. 44 De naad die zichtbaar is tussen het gewelf en het opgaande metselwerk van de trappenhuiswand. Het gewelf is op de wanden gelegd en er niet in verband mee opgemetseld (foto Monumentenbezit).

- 30** Ook tussen de rollaag boven de entree in de kelder en het gewelf zit geen mooie vloeiende overgang. Tussen beiden zit een naad, die als een kleine scheur gedeeltelijk verticaal doorloopt in de muur.

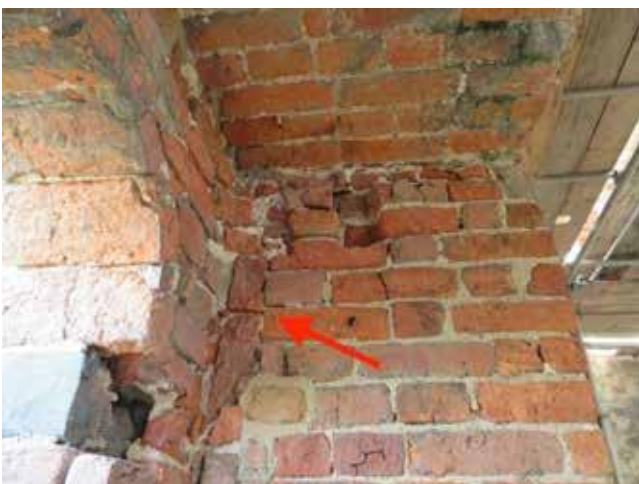
Afb. 51 Op de begane grond heeft deze omlijsting ook gezeten. De pijl geeft de afgehakte stenen aan (foto Monumentenbezit).

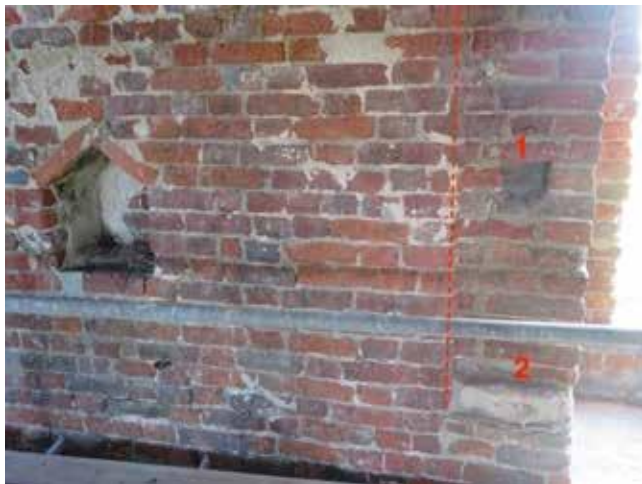
Afb. 61 Foto van een van de muurstijlsleuven in de oostgevel op de begane grond (zie afb. 59 voor de positie). De stippellijn geeft de zijkant aan van de sleuf die direct naast de gevelopening in het metselwerk is uitgehakt. De positie van de muurstijlen werd afgestemd op de bestaande gevelindeling. In de sleuf is het gat te zien waar de verankering van de muurstijl doorheen liep (1). Onder in de sleuf is nog het restant te zien van de natuursteen console (2) (foto Monumentenbezit).

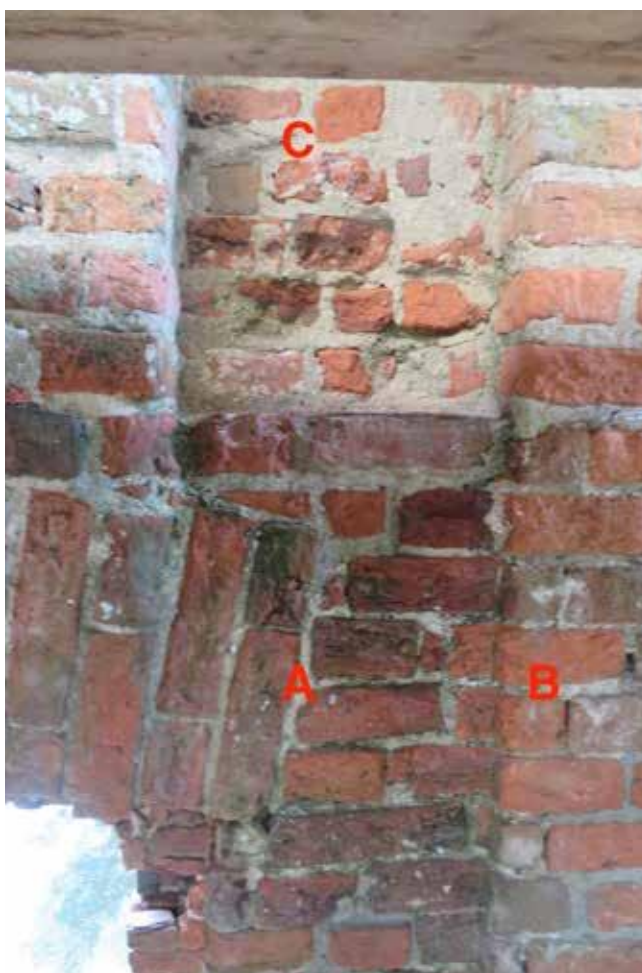
Afb. 62 Een muurstijlsleuf die in de rollaag boven een gevelopening (A) is gehakt (zie afb. 59 voor de positie). Bij B zijn een aantal bijgehakte stenen zichtbaar. De C geeft de balksparing boven de muurstijlsleuf aan (foto Monumentenbezit).

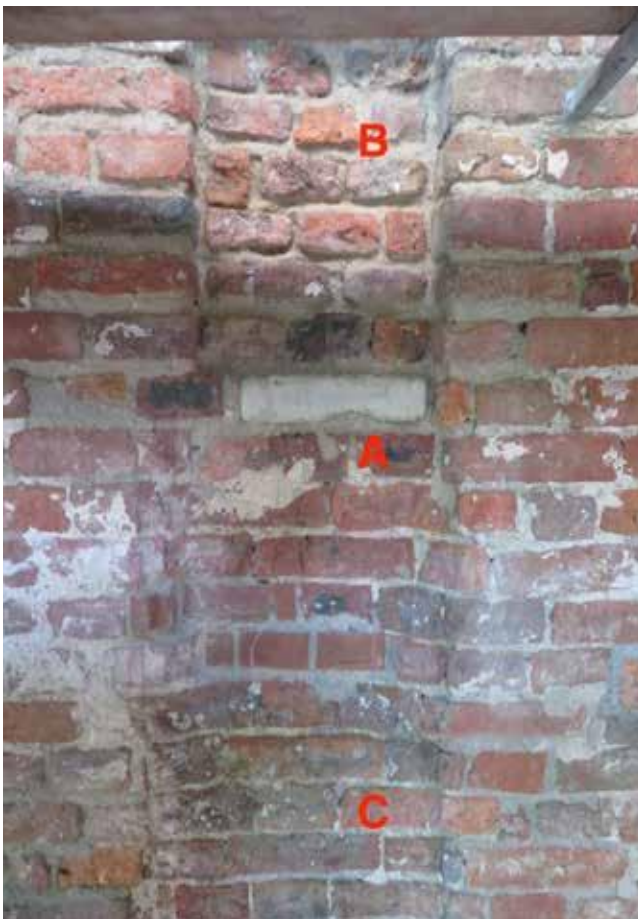
Afb. 64 Het dichtgemetselde schietgat op de eerste verdieping in de oostwand (zie afb. 59 voor de positie). In 1384 werd deze dichtgemetseld zodat er een muurstijl kon komen te staan. De A geeft de console aan, die onder die muurstijl zat. Bij B ligt een stuk muurstijlsleuf dat gereconstrueerd is. De onregelmatigheden onder de console (C) wijzen op de mogelijke aanwezigheid van een in inkassing ten behoeve van het aanbrengen van de moerbalk van een van de gebinten op de begane grond (foto Monumentenbezit).

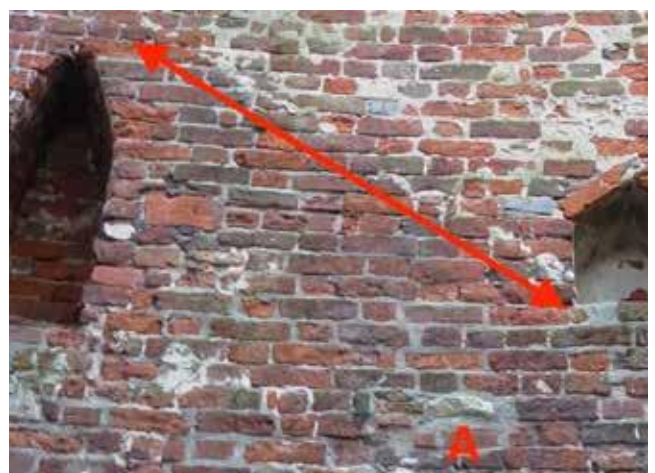
Afb. 65 Een console (A), zonder muurstijlsleuf, op de begane grond (zie afb. 59 voor de positie). Hier stond de muurstijl vermoedelijk koud tegen het metselwerk aan. Vlak boven de schuine pijl ligt nog een spoor van de overkapping die hier in de zeventiende eeuw werd aangebracht (foto Monumentenbezit).

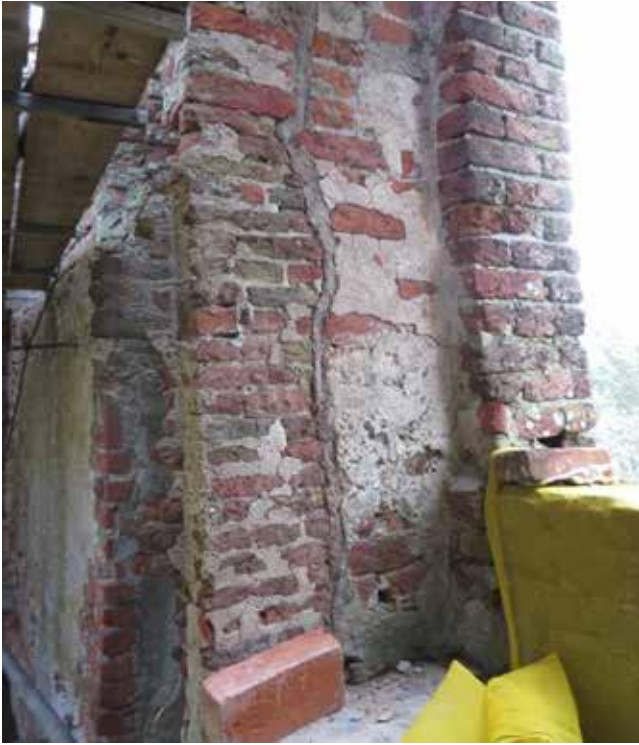
Afb. 73 Het aangeheelde metselwerk tussen het rookkanaal en de gevelopening op de tweede verdieping in de zuidwand, aangegeven met de b. op afbeelding 71 (foto Monumentenbezit).

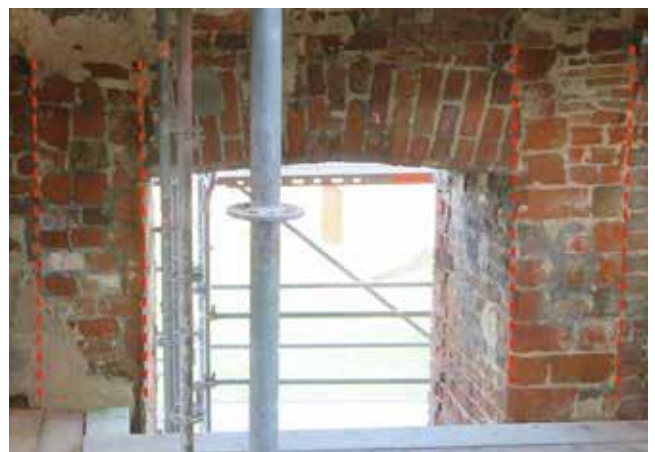
Afb. 74 Twee dichtgezette muurstijlsleuven aan weerszijden van een gevelopening in de westwand op de begane grond aangegeven met stippellijnen. Positie aangegeven op afbeelding 60 (foto Monumentenbezit).

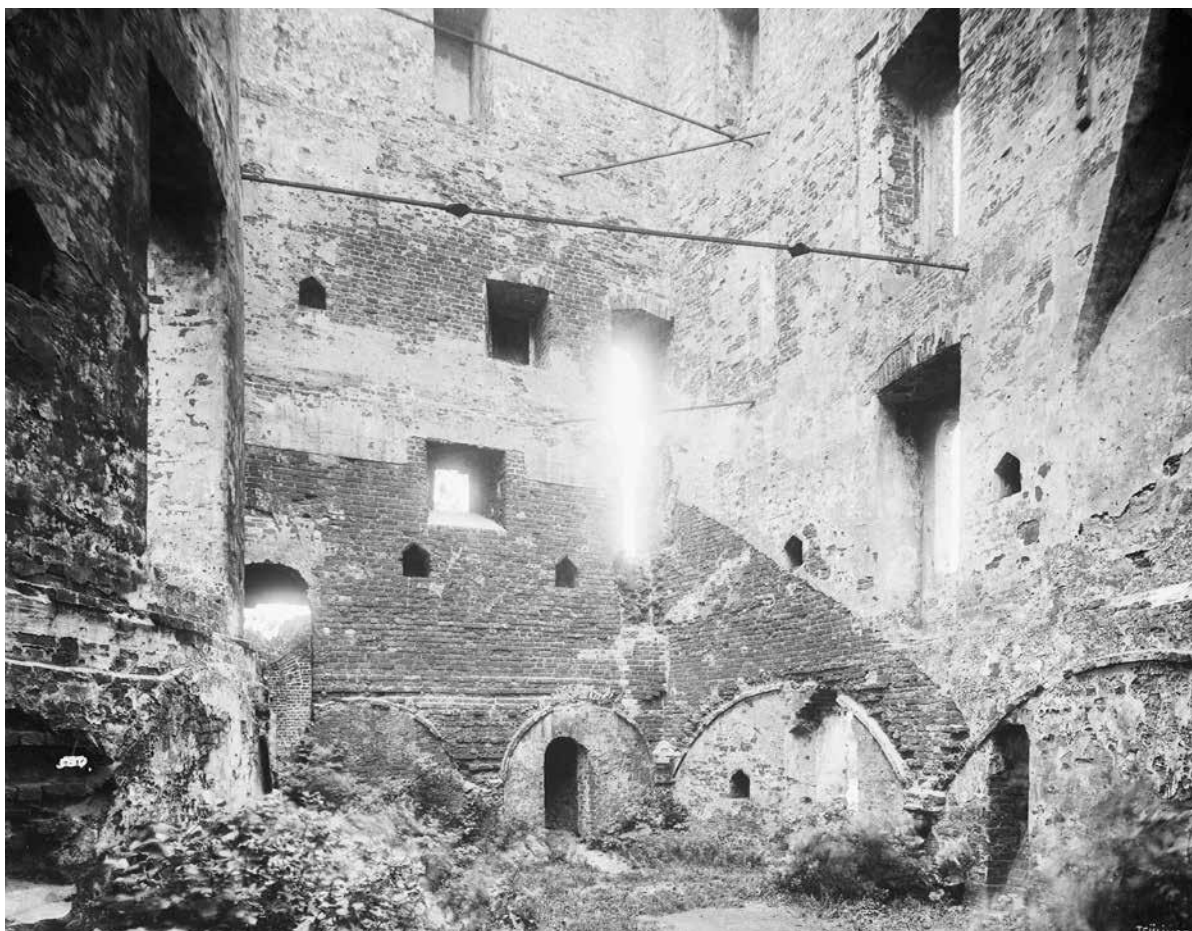
Afb. 75 De binnenzijde van de donjon rond 1900. Rechts is duidelijk een schuine lijn zichtbaar die het gestukadoorde deel van de binnenzijde scheidt van het niet gestukadoorde deel. Hier lag voorheen een schuin dak. Deze scheidingslijn is inmiddels vervaagd maar nog altijd zichtbaar. De opening die in het midden van de noordgevel zichtbaar is, werd gemaakt voor lichttoetreding onder deze overkapping. De sparing is tegenwoordig dichtgemetseld maar nog wel zichtbaar. De ijzeren trekankers werden aan het eind van de negentiende eeuw in de donjon aangebracht om deze meer constructieve samenhang te geven. Zo'n zeventig jaar later werden ze weer verwijderd. Er kwam een betonbalk boven op de oostgevel voor in de plaats (foto collectie RCE inv. nr. 37.732).

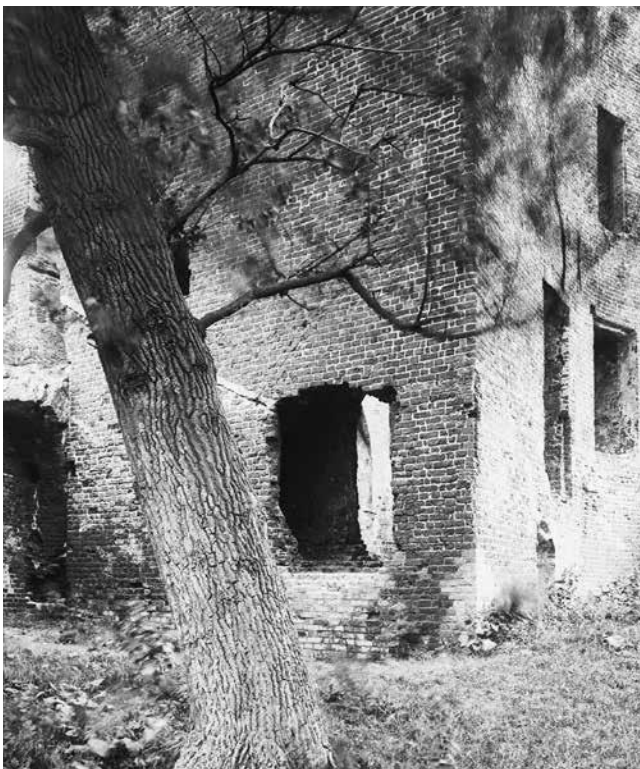
Afb. 76 De doorgang die in de noordgevel werd gebroken. Foto van rond 1900 (foto collectie RCE inv. nr 37.735).

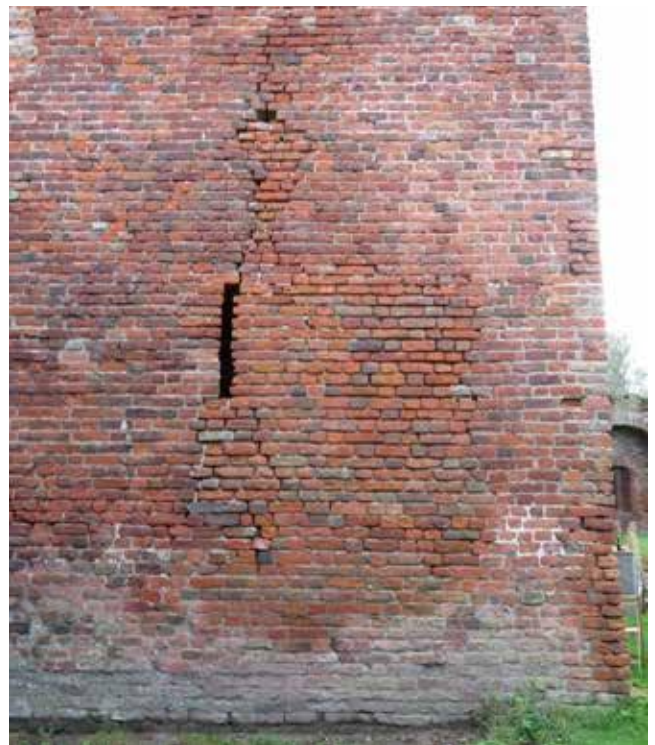
Afb. 77 De dichtgezette doorbraak in de noordgevel in september 2020. Door de uitgespoelde voegen is deze nog duidelijk te herkennen (foto Monumentenbezit).
