De vogel- luchten van Trompenburgh

Monumentale
restauratie onthult
zeventiende-eeuwse
schilderingen

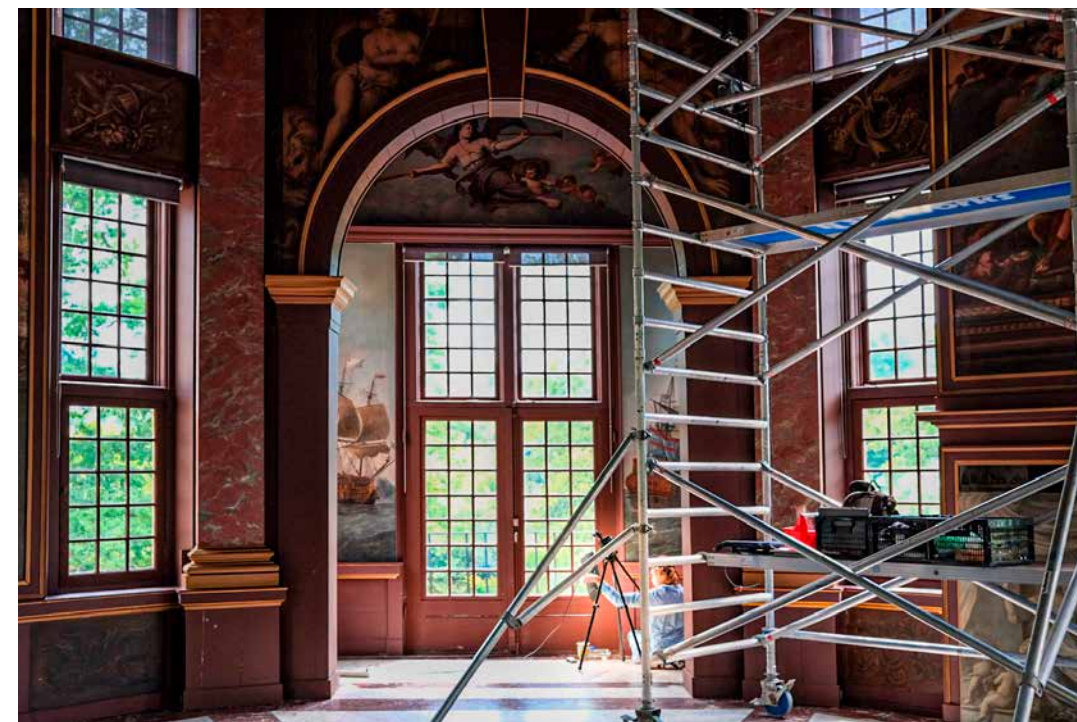
Vorig jaar startte het Bureau voor
kleuronderzoek & restauratie het
vooronderzoek in de koepelzaal.
Foto Monumentenbezit,
's-Graveland

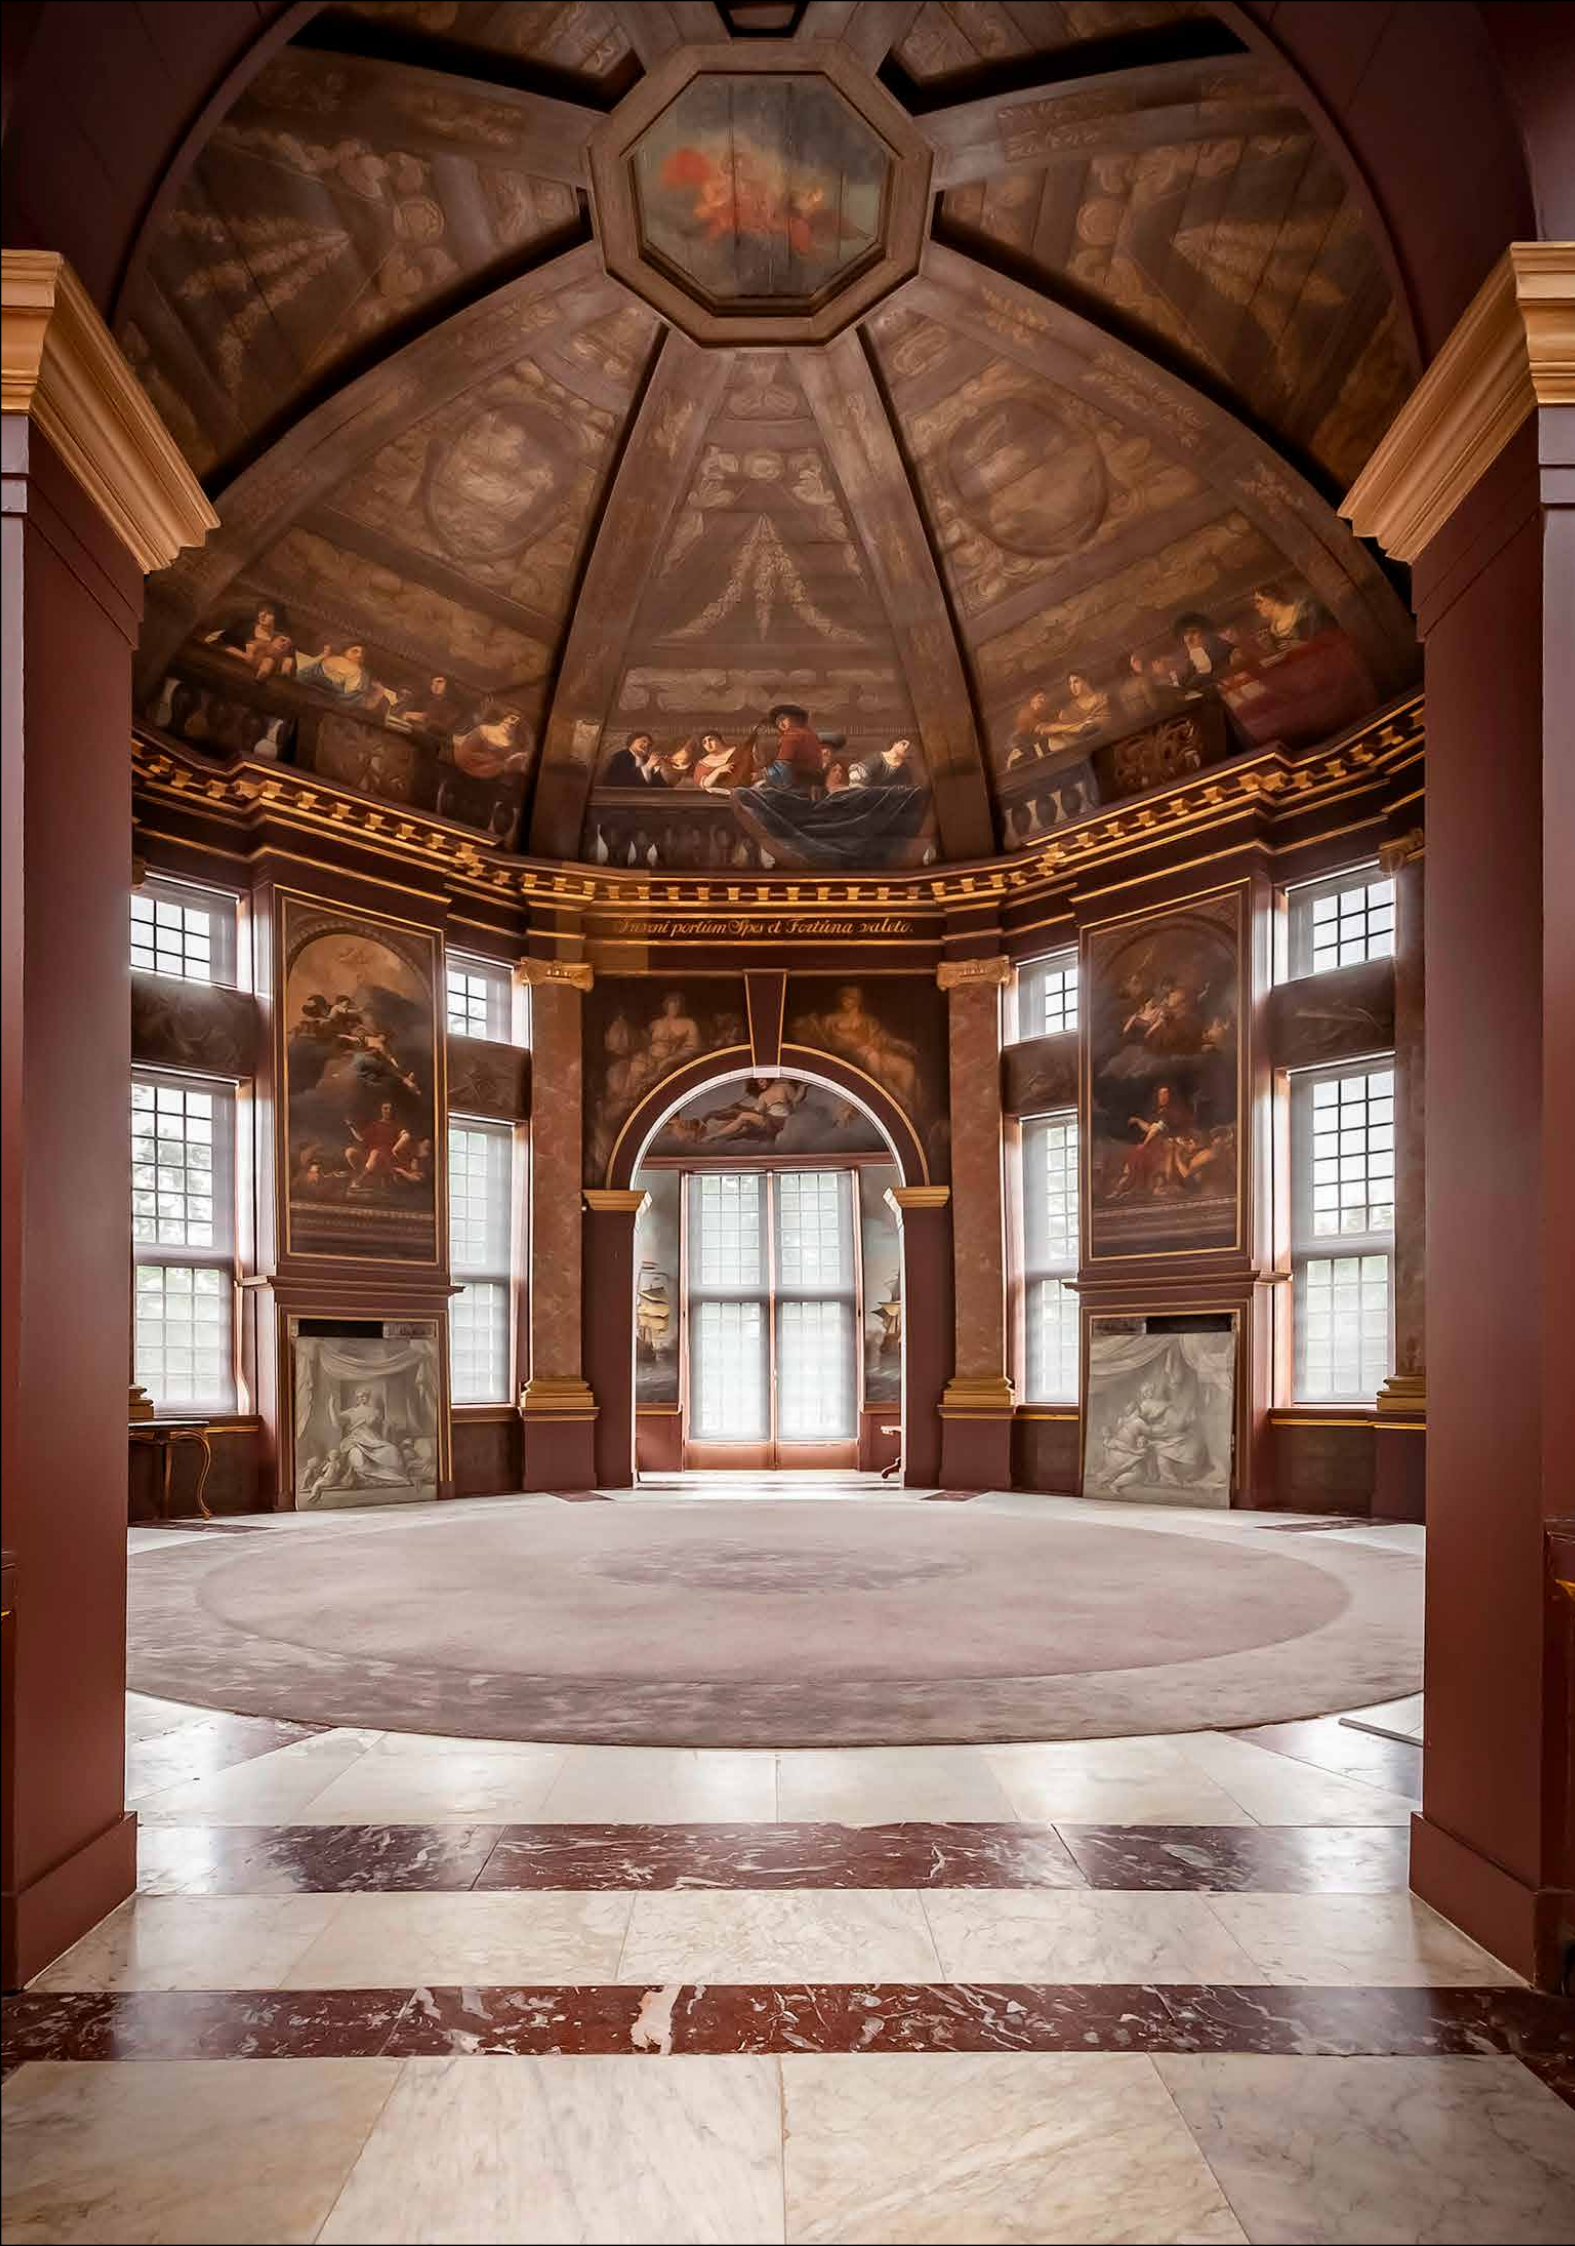
De koepelzaal op Trompenburgh voor de restauratie. Hier wordt de zeventiende-eeuwse kleurstelling teruggebracht en worden de oude vernislagen, verkleurde retouches en overschilderingen op de figuratieve schilderingen verwijderd.
Foto Normafotografia

De restauratoren zijn tot en met juni 2021 bezig met de schilderijen in de vestibule en de gang. Daarna staan de overige vertrekken van de bel-etage en de restauratie van de koepelzaal op het programma. In deze zaal worden de oude vernislagen, verkleurde retouches en overschilderingen op de figuratieve schilderijen verwijderd. Daarnaast zal de restauratie de kleurstelling terugbrengen naar de zeventiende-eeuwse situatie.

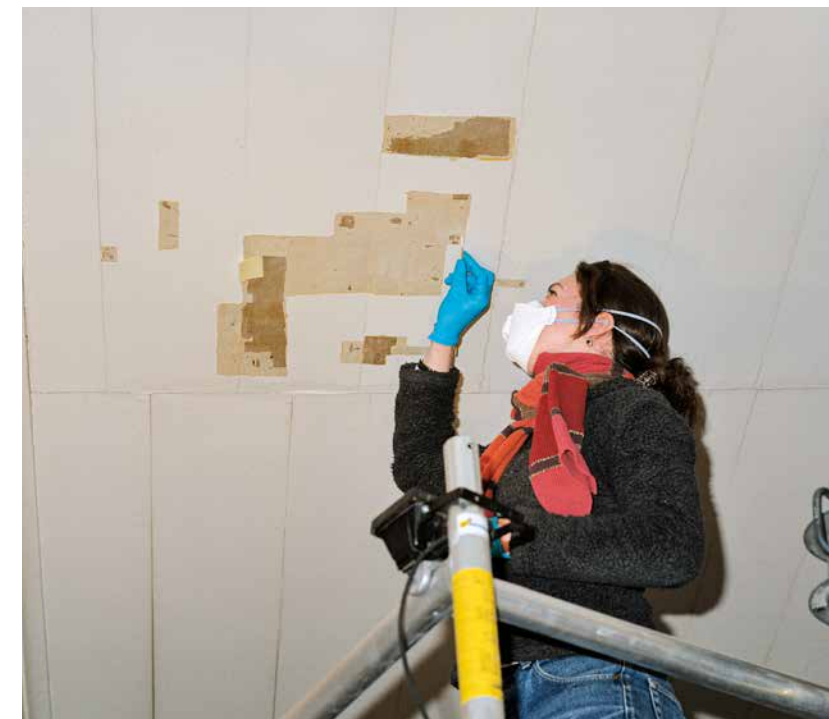
Het plafond van de vestibule vóór het begin van het verwijderen van de verflagen. Zichtbaar is een fotokopie van de schildering die zich hier bevindt, namelijk het *centerpiece* van een roofvogel die een haan grijpt. Foto Normafotografia

Het Bureau voor kleuronderzoek & restauratie voert de restauratie van de schilderijen uit. Op dit moment verwijderd het team met uiterste precisie de overschilderingen. Millimeter voor millimeter worden de oude schilderijen vrijgelegd. Daarnaast voert het team testen uit om na te gaan of er hulpmiddelen zijn die dit vrijleggen vergemakkelijken. Wekelijks komen meer vogels, wolken en blauwe luchten tevoorschijn. Het *centerpiece* van de roofvogel met in zijn klauwen een haan wordt als laatste aangepakt.

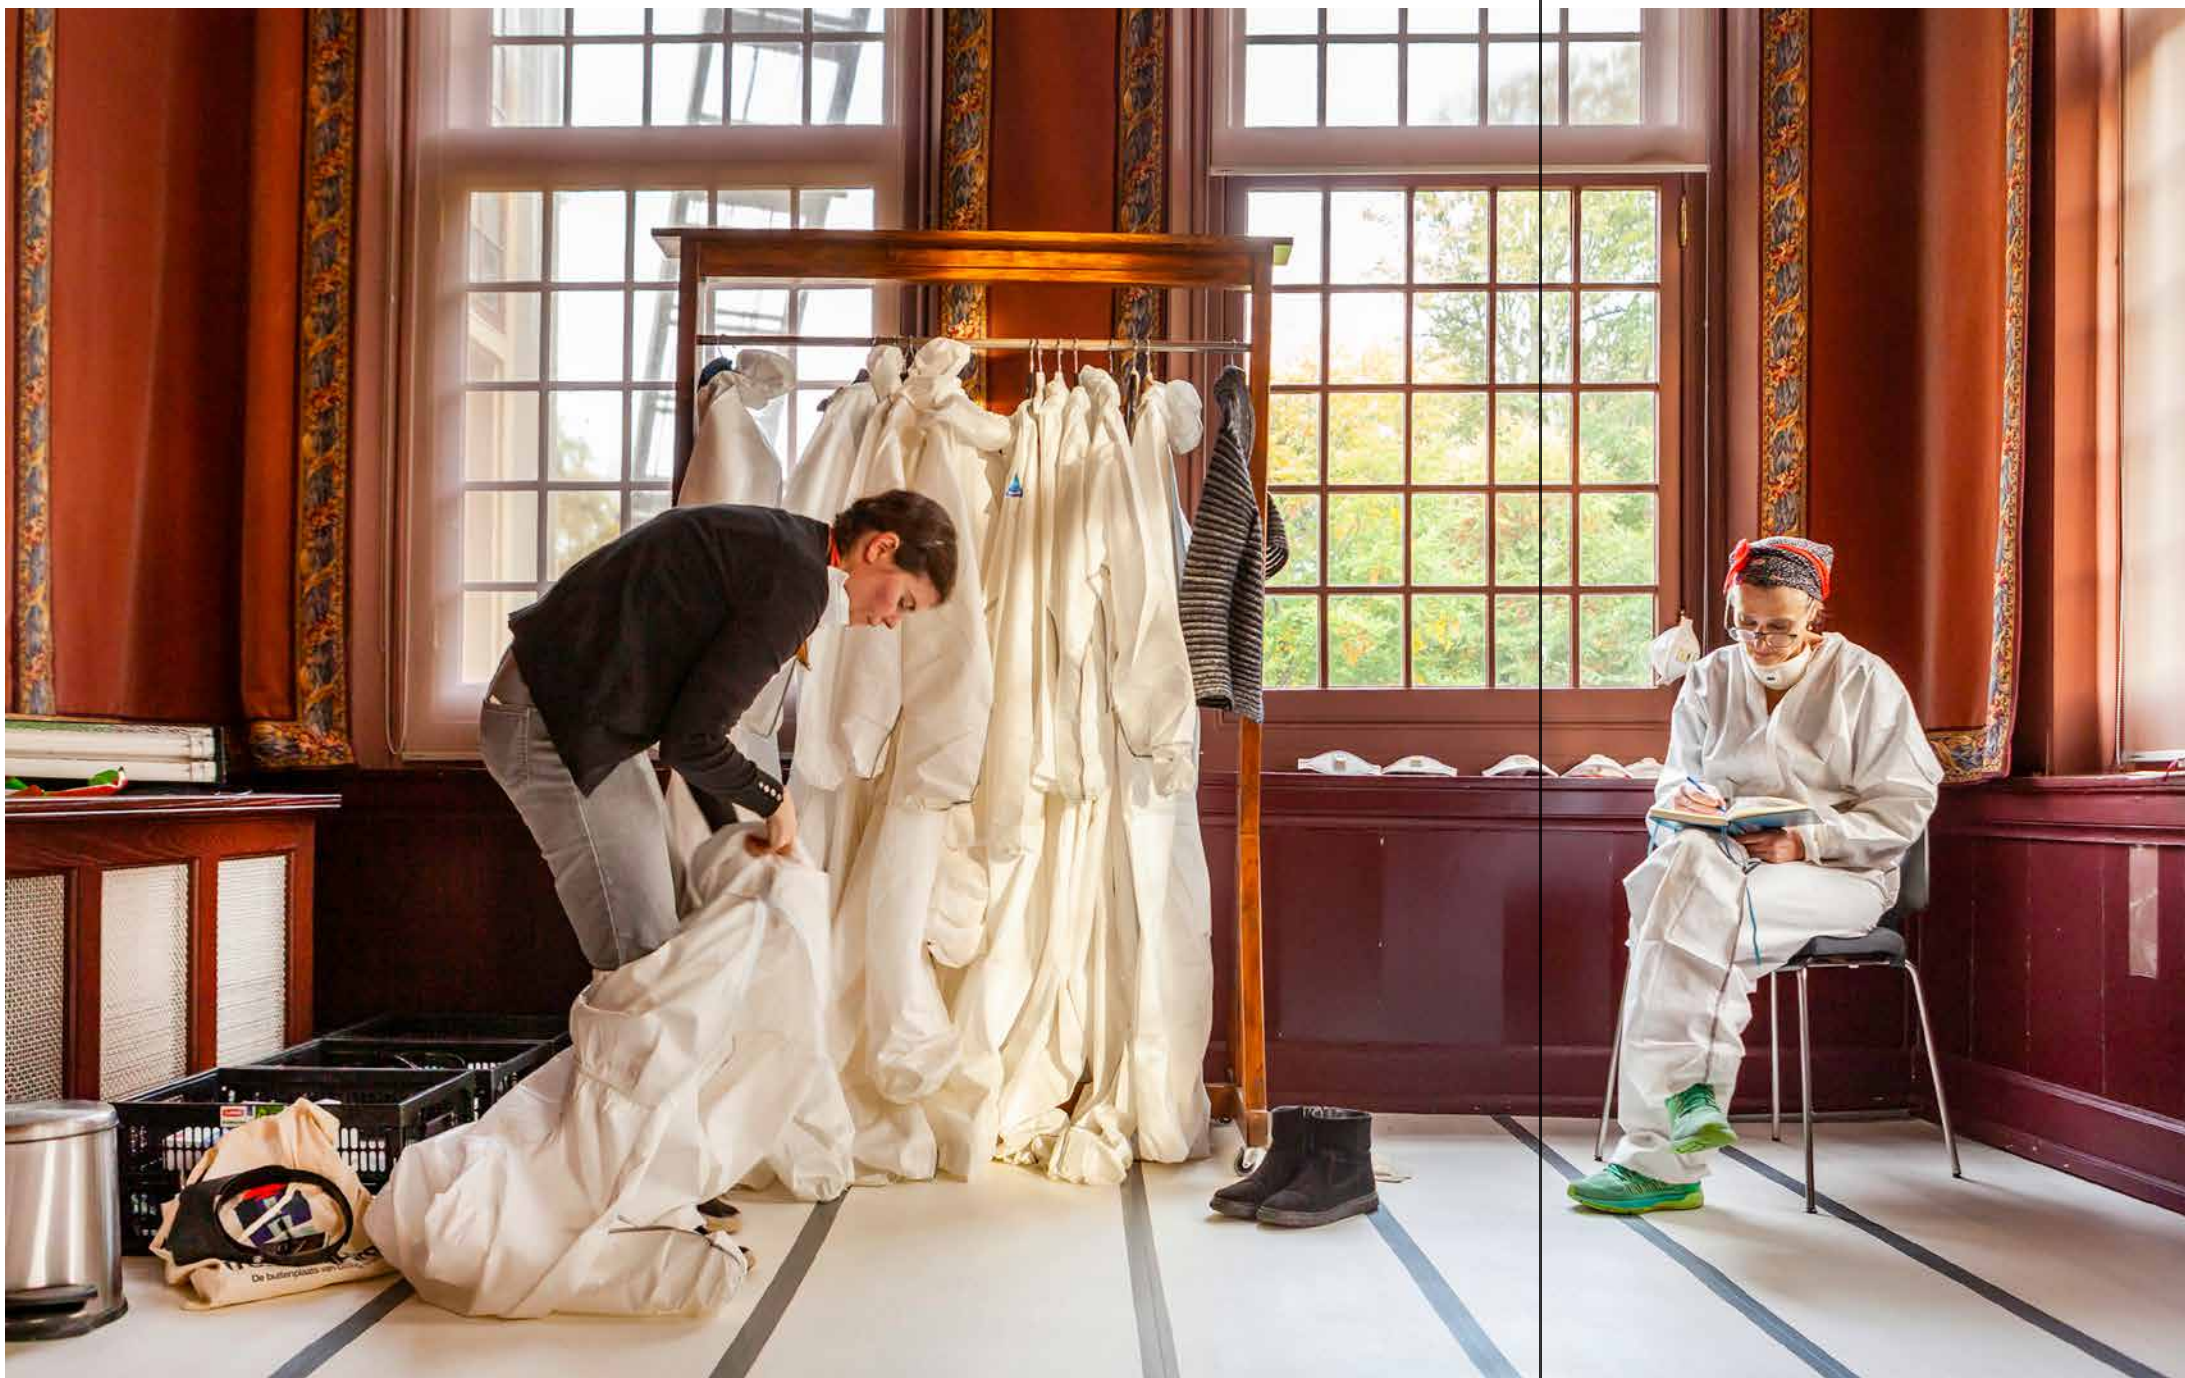
Sommige verflagen bevatten het giftige pigment loodwit. Goede beschermende middelen zijn daarom van groot belang. De restauratoren maken gebruik van mondkapjes, stofpakken, spatbrillen en handschoenen om hun werk zo veilig mogelijk uit te voeren. Foto Normafotografie

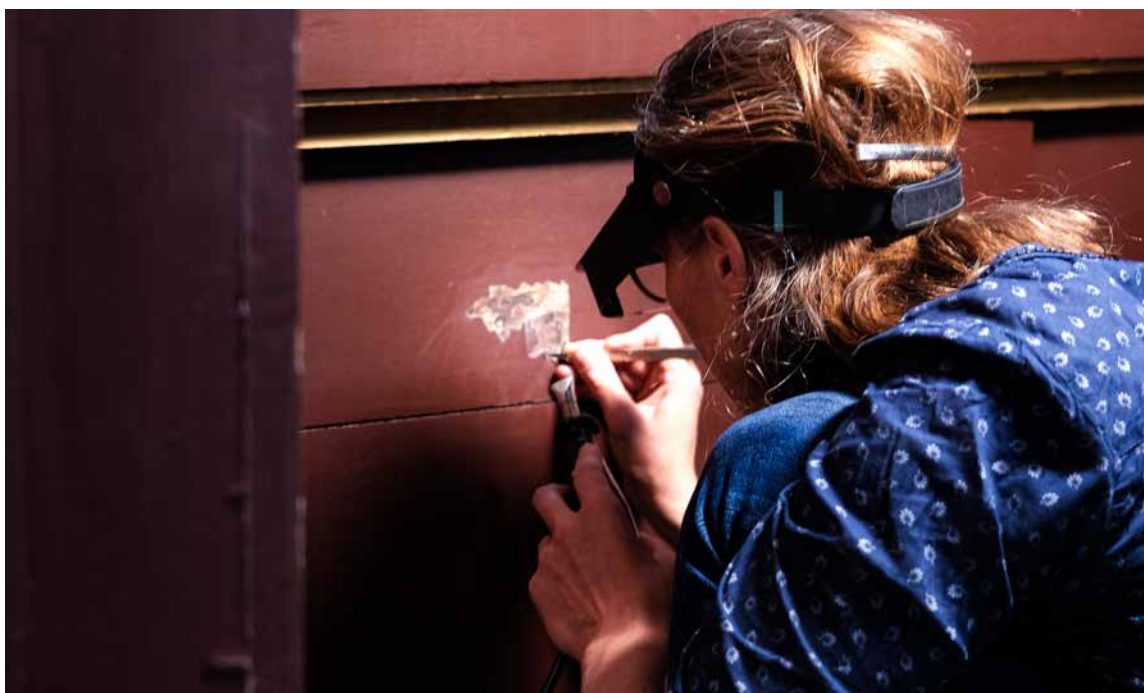
Ruth Jongsma van het Bureau voor kleuronderzoek & restauratie verwijdert de oude verflagen op de lambrisering in de koepelzaal. Bij het maken van een venster op de lambrisering stuitte ze direct op het oog van een haan en ontdekte zo zeventiende-eeuwse schilderingen. Foto Monumentenbezit, 's-Graveland

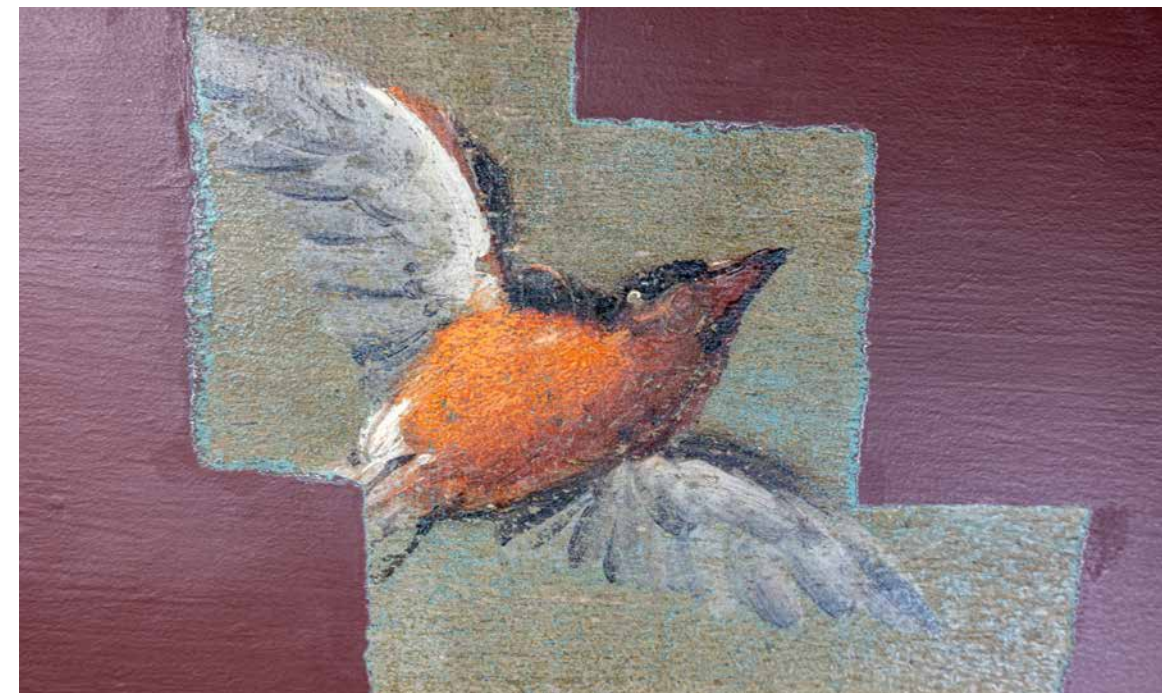
Op het tongewelf van de noordelijke erker is deze kleurrijke vliegende vogel aangetroffen onder de roodbruine verflaag. De vogel kwam tijdens het aanvullende onderzoek naar de schilderingen in de koepelzaal aan het licht. Foto Monumentenbezit, 's-Graveland

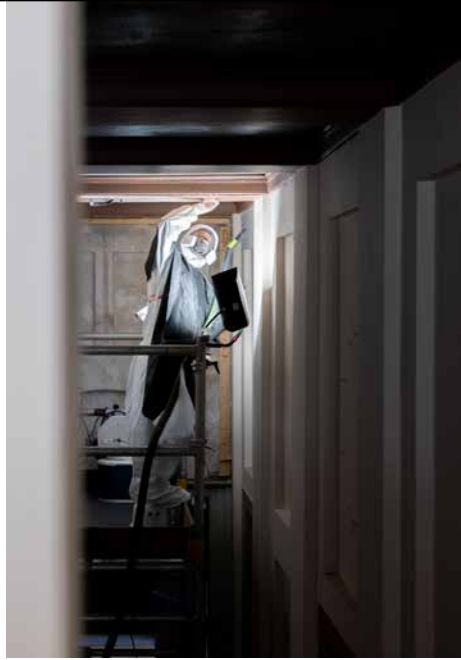
Het vrijleggen van de schildering op de lambrisering in de Rode Kamer. Foto Monumentenbezit, 's-Graveland

Dit jaar zijn de restauratoren begonnen met het balkenplafond in de gang. Hier legt een restaurator de oorspronkelijke decoratieve schildering op de balken vrij. Dit moet gebeuren met extra afzuiging en beschermende middelen omdat in de verf orpiment is gebruikt dat erg giftig is. Foto Monumentenbezit, 's-Graveland

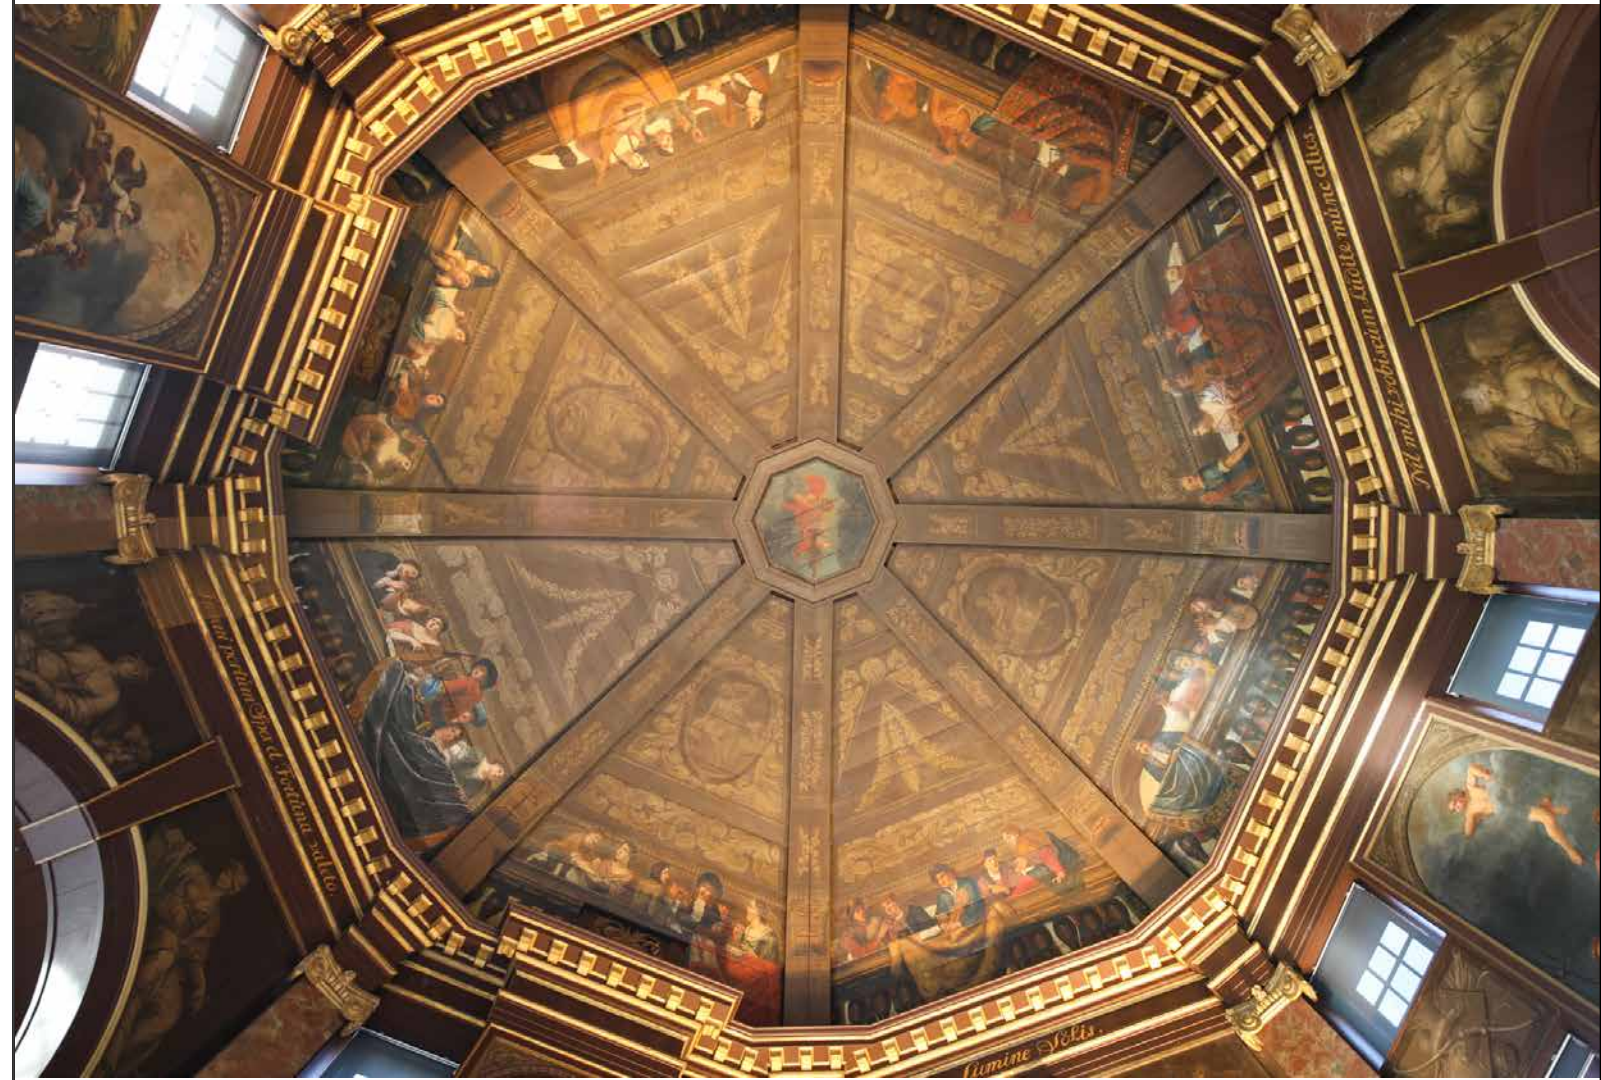
Plafond van de koepelzaal. Bij de wapenspreuk links is een gedeeltelijke reconstructie van de oorspronkelijke bruinrijze kleur van de pilasters en kroonlijsten te zien. Foto Monumentenbezit, 's-Graveland

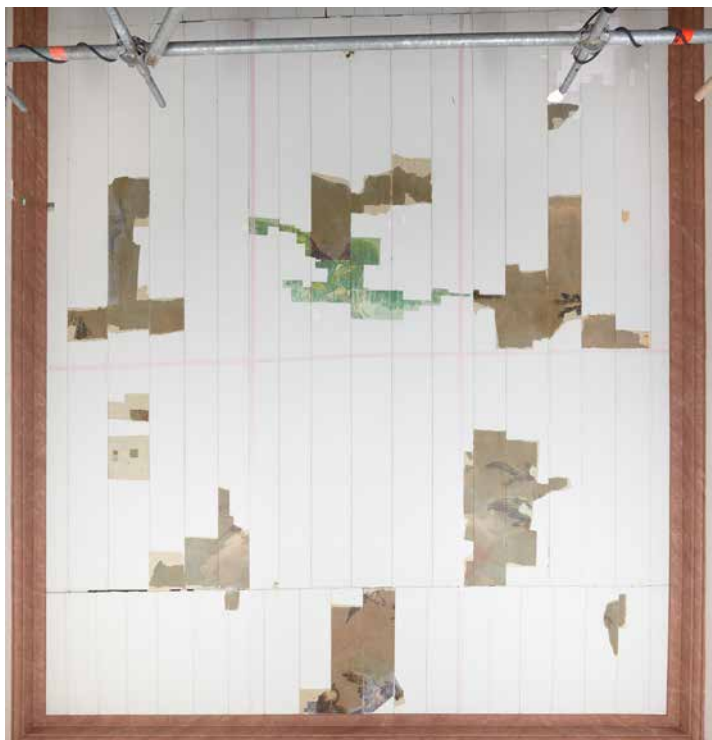
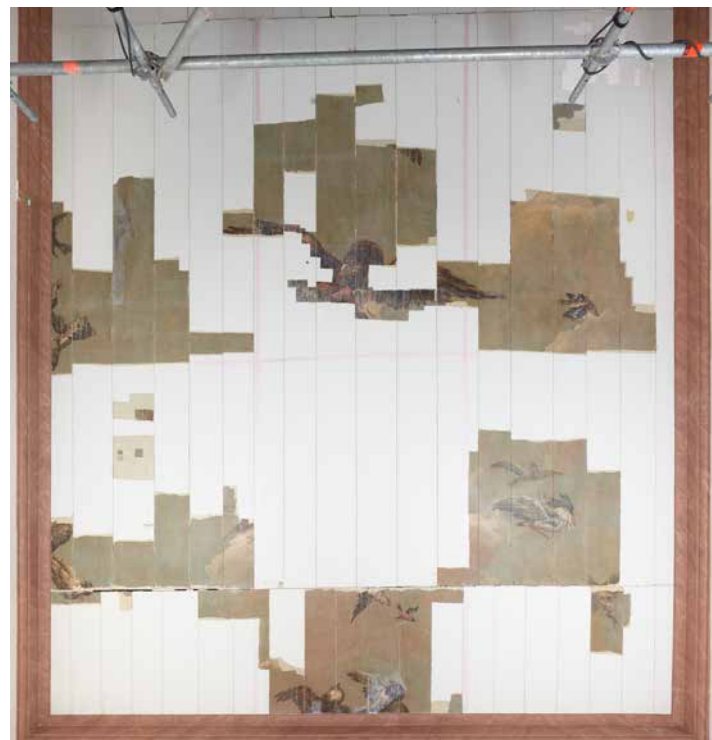
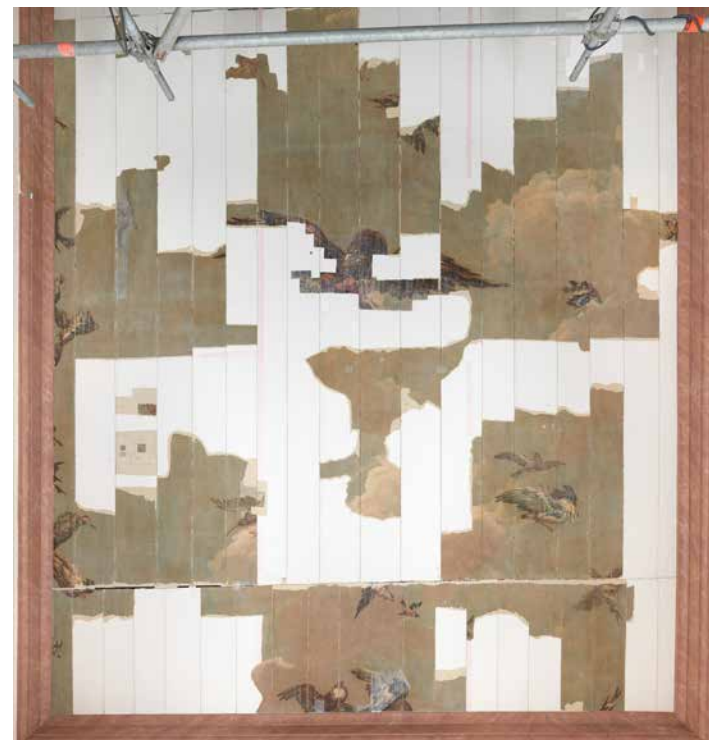
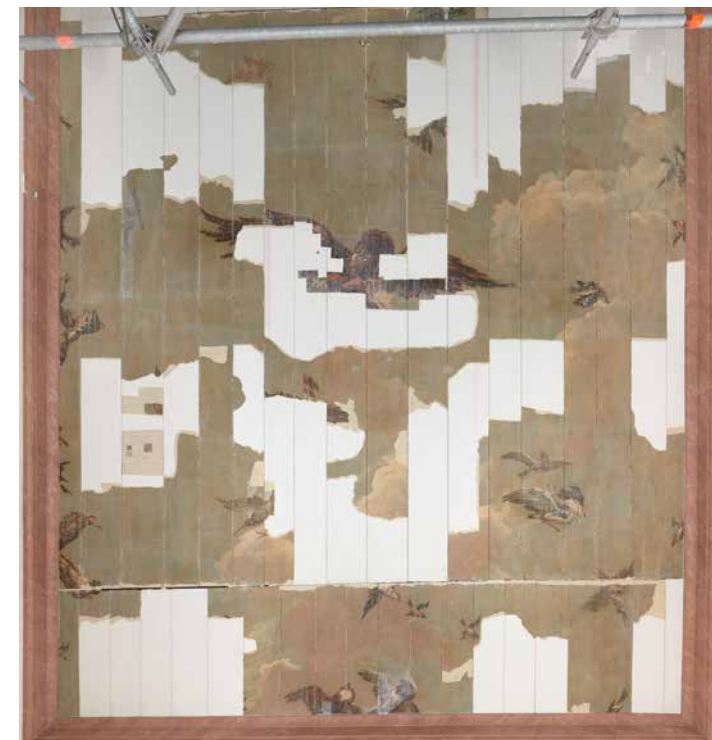
De maandelijkse fasering van het vrijleggen van het plafond in de vestibule. Foto René Gerritsen in opdracht van Ruth Jongsma/Bureau voor kleuronderzoek & restauratie
