# De donjon van de ruïne van Teylingen

Jeroen van der Werf

genheid om het metselwerk hier gedetailleerd te onderzoeken ontbrak. Er zijn slechts globale opnames gedaan. Dit artikel gaat in op de gevonden bouwsporen en welk licht deze laten schijnen op de ontwikkeling van de donjon.<sup>1</sup>

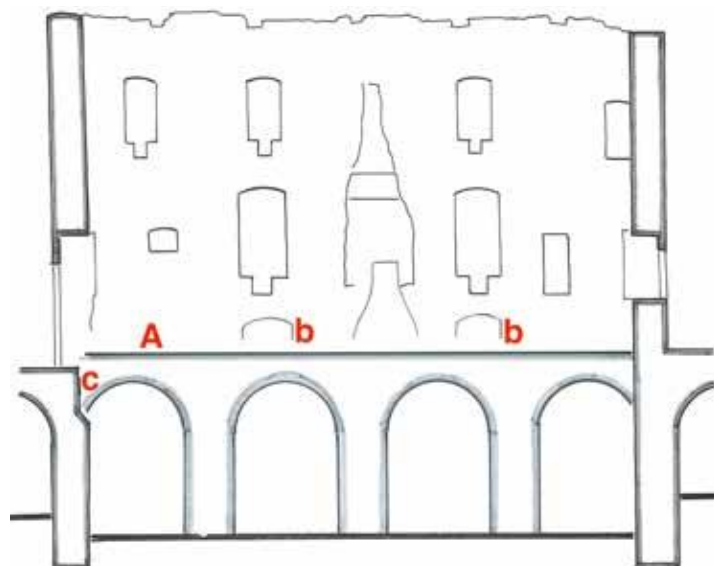
Afb. 31 De vier velden van de ringmuur geprojecteerd op de oostgevel van de donjon. De bovenzijde van de weergang (A) komt iets onder de bovenkant van de gevelopeningen (b) uit. In de noordgevel zijn de afgebrokkelde restanten van de ringmuur nog zichtbaar (c) zie afb. 32 (tekening auteur).

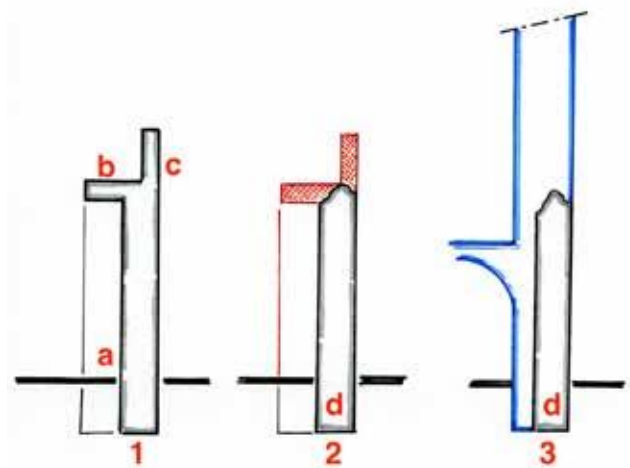
Afb. 33 Hypothese van de opname van een deel van de ringmuur in de donjon (tekening auteur); 1. Doorsnede over de ringmuur t.p.v. een spaarveld (a), de weergang (b) en de borstwering/kantelen (c) 2. de penanten tussen de spaarvelden, de weergang en de borstwering/kantelen werden afgebroken (de rood gearceerde delen). Er bleef alleen een buitenschil van de ringmuur over (d). 3. deze buitenschil (d) werd opgenomen in het nieuwe muurwerk van de donjon (aangegeven in blauw).

dik (afb. 33). Het gebroken metselwerk in de noordoosthoek van de donjon is een restant van de afgebroken binnenkant van de ringmuur.<sup>22</sup> Aan de binnenkant werd de muur met het vrijkomende materiaal opgedikt tot de huidige maat en was men vrij om de indeling te maken zoals die gewenst was. Omdat de donjon in meerdere fases tot stand is gekomen, is deze ingreep dus ook in meerdere fases uitgevoerd. De bestaande fundering werd hergebruikt. Omdat het ene deel van de donjon anders gefundeerd was dan het andere, ontstonden in de loop der jaren zettingsscheuren op de overgang van de donjon op de ringmuur (afb. 34).<sup>23</sup> Om meer zekerheid te krijgen over deze hypothese zou er archeologisch onderzoek uitgevoerd moeten worden, waarbij de funderingen bloot worden gelegd.

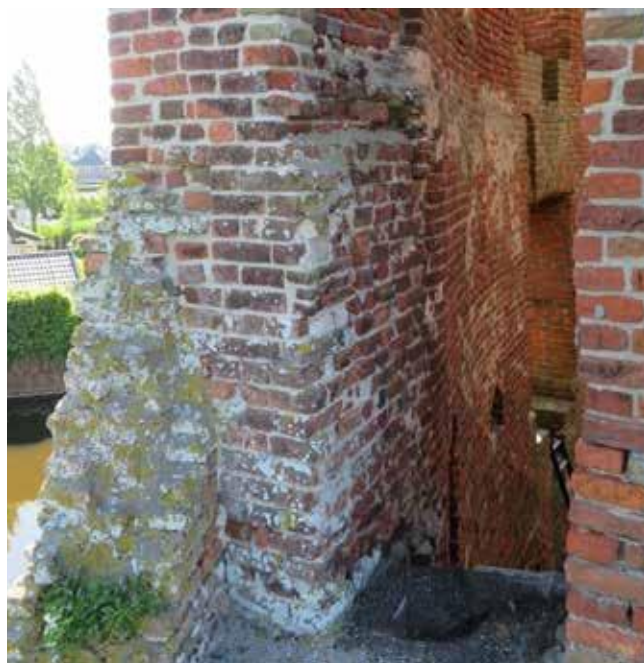
De ringmuur heeft nog altijd een duidelijk afleesbare militaire functie. Rondom de hele muur zijn schietgaten aangebracht en over de bogen liep ooit een weergang met kantelen. Van die kantelen rest een fragment bij de noordoosthoek van de donjon (afb 35). De donjon staat hiermee in schril contrast. De grote gevelopeningen, met name die in de oostgevel, roepen niet de gedachte op aan een weerbaar bouwwerk. De donjon loopt keurig mee in de ronding van de ringmuur,

Afb. 35 Bouwspoor van een kanteel bij de aansluiting van de ringmuur op de noordoosthoek van de donjon (foto Monumentenbezit).

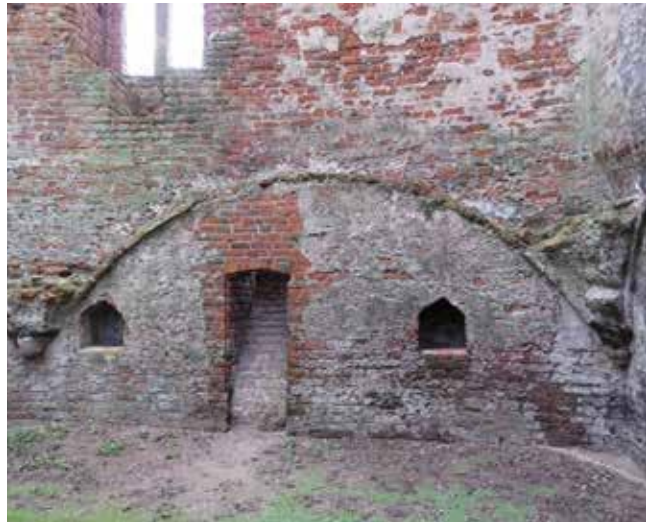
Afb. 36 Een lichtnis met daarnaast twee kaarsnissen en de aanzetten van het gewelf in de zuidoosthoek van de kelder (foto Monumentenbezit).

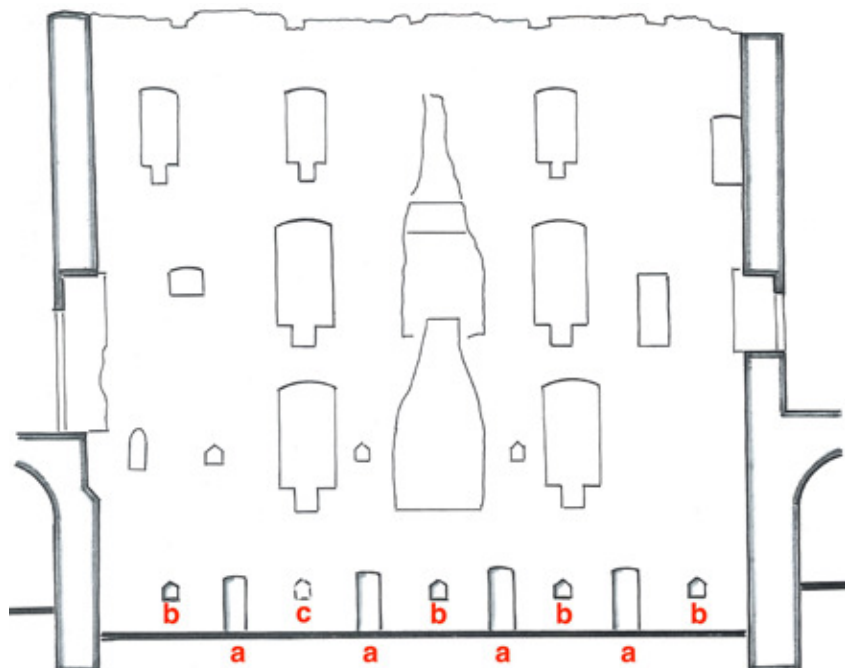
Hoewel er geen hard bewijs is dat de gewelven van de kelder later, in het bestaande donjonvolume werden aangebracht, zijn er wel een aantal zaken die op deze mogelijkheid wijzen. In de oostwand van de kelder zijn vier nissen voor lichttoetreding aangebracht.<sup>28</sup> Ze zijn allemaal in de twintigste eeuw hersteld maar horen van oudsher bij de kelder. Ze staan op tekeningen van rond 1600 al aangegeven (afb. 6). Opvallend is, dat ze vreemd gepositioneerd zijn ten opzichte van de gewelven en de kaarsnissen (afb. 36). Deze drie elementen (gewelven, lichtnissen en kaarsnissen) lijken niet bij elkaar te horen. Worden de gewelven weggedacht, dan ontstaat een wand waarin lichtnissen en kaarsnissen elkaar in een regelmatig patroon afwisselen (afb. 37). Dit roept de gedachte op dat de wand in eerste instantie deze indeling heeft gehad en de gewelven later zijn toegevoegd,

Afb. 37 Tekening van de oostwand zonder de restanten van de gewelven van de kelder erin getekend. De vier lichtnissen (a) zijn regelmatig verdeeld over de breedte van deze wand. Samen met de kaarsnissen (b) vormen ze een harmonieus geheel. Binnen dat ritme past nog een kaarsnis op de plek waar tegenwoordig een console van het keldergewelf zit (c) (tekening auteur).

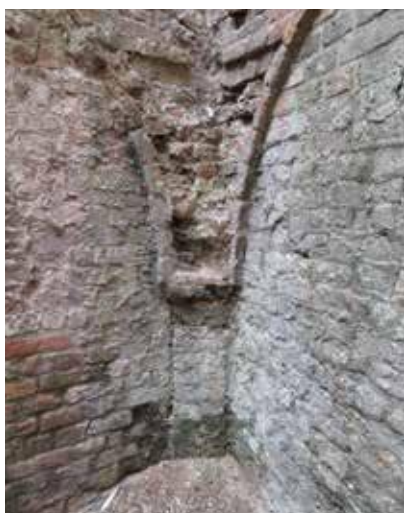
Afb. 38 In de noordwesthoek, ter plaatse van de keldertrap, rust de hoek van het gewelf op een penant. Een dergelijk penant is in de andere drie hoeken niet aanwezig (foto Monumentenbezit).

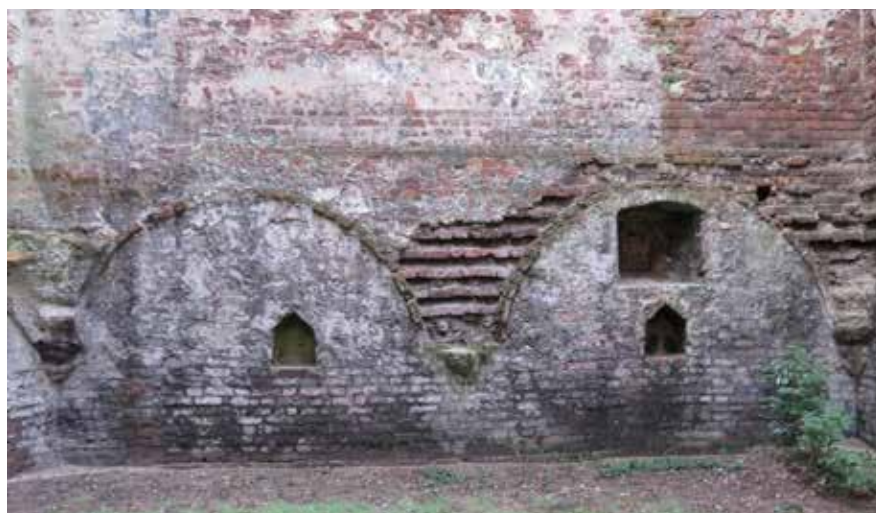
Afb. 39 Het aanzicht van de zuidzijde van de kelderwand (foto Monumentenbezit).

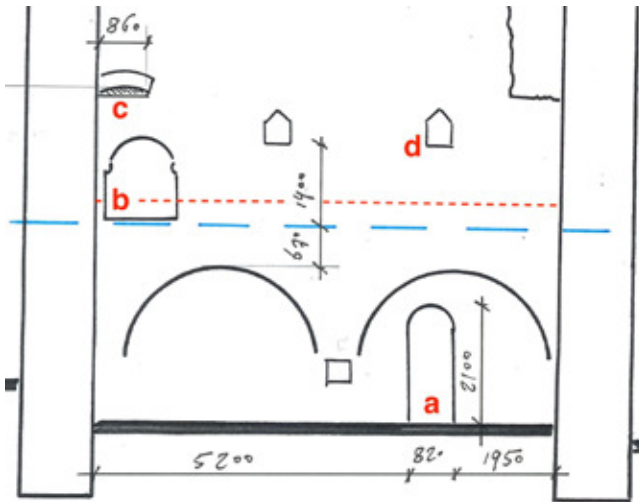
Afb. 40 Schematische weergave van de noordwand in de kelder. De blauwe lijn geeft het veronderstelde niveau van de laatste begane grond vloer aan. Bij de ingang vanuit de kelder (a) begint de trap naar de begane grond. De toegang op de begane grond is voorzien van een brede rondboog met twee geprofileerde consoles (b). Dit is niet de oorspronkelijke toegang tot het trappenhuis. Die wordt gemarkeerd door de wat hoger liggende korfboog (c) met de plaat natuursteen eronder. De twee kaarsnissen (d) liggen nu hoog ten opzichte van het vloerniveau (1,4m). Oorspronkelijk lag de vloer zo'n 40 cm hoger, dit is aangegeven met een rode stippellijn (tekening auteur).

De kaarsnissen op de begane grond liggen met hun onderkant op circa 1,4m boven het vloerniveau van de begane grond (afb. 40 en 41).<sup>34</sup> Op de hoger gelegen bouwlagen is dat ca. 1m, hetgeen een praktischere maat is. Het lijkt logisch om ervanuit te gaan dat die maatvoering in eerste instantie op de begane grond ook aanwezig was.<sup>35</sup> Dit betekent dat de vloer daar ooit hoger lag en op een zeker moment zo'n veertig centimeter is verlaagd. Het is een ingreep met verschillende consequenties. De stookplaats van de haardpartij moest ervoor naar beneden worden gebracht en de borstwering van de gevelopeningen werd er hoger door, of kon worden verlaagd. Het zijn geen ingewikkelde aanpassingen. Buiten de hoogte van de kaarsnissen is er nog een ander bouwspoor dat op een verlaging wijst. De twee gevelopeningen op de eerste verdieping van de oostwand zijn voorzien van een geprofileerde omlijsting. De lijst loopt achter de borstwering een stukje door tot op de bovenkant van het zitbankje (afb. 49 en 50). De borstwering is

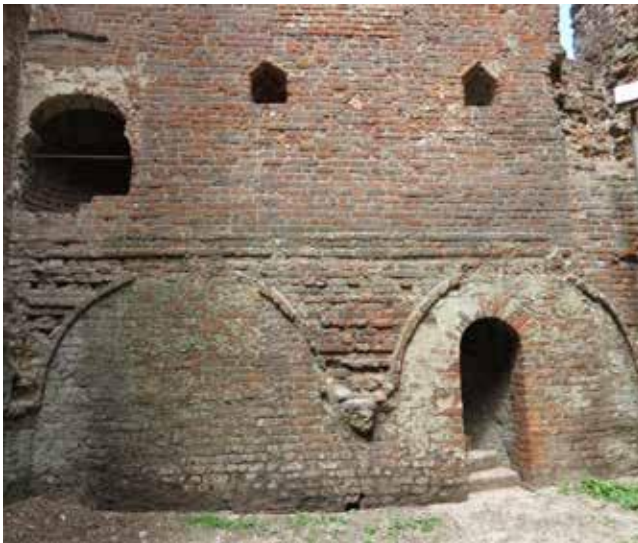
Ook de trap naar de kelder roept de gedachte op dat deze niet altijd aanwezig is geweest. De trap ligt in de noordwand (afb. 40 en 41). De trap zelf en een deel van de ronde wand bovenaan de trap zijn in de 20de eeuw gereconstrueerd. De twee toegangen, het gewelf en een groot deel van de wanden zijn echter ouder. Ze zijn volledig opgetrokken in een grove mortel van schelpkalk. Van buitenaf valt meteen de grote overeenkomst op tussen de toegang tot het trappenhuis in de kelder en die tot het trappenhuis boven in de noordgevel. Aan de binnenzijde verschillen ze

Afb. 41 Aanzicht van de noordwand in de kelder bij het trappenhuis (foto Monumentenbezit).

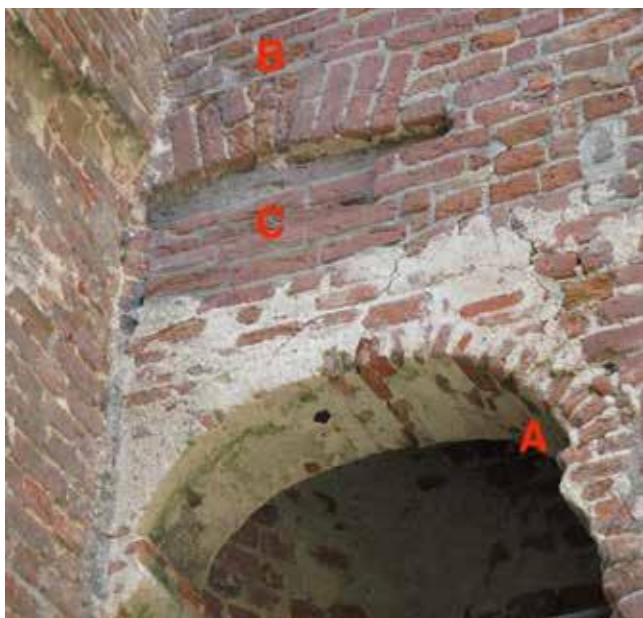
Afb. 45 Detail van de entree van het trappenhuis op de begane grond. De rondboog met de twee gemetselde consoles (A) bestaat uit steentjes van 4,5cm dik. Erboven is de korfboog zichtbaar van de oorspronkelijke toegang (B). De linkerhelft is nog geheel opgetrokken in kalkmortel, het voegwerk van de rechterhelft is vernieuwd. Aan de binnenzijde is de grove kalkmortel nog zichtbaar. Onder de korfboog ligt de natuursteen plaat (C). Aan de binnenzijde van het trappenhuis is hier het gewelf op opgelegd (foto Monumentenbezit).

Ook de doorgang naar de keldertrap op de begane grond kwam in deze fase tot stand (afb. 45). Het is een periode van wederopbouw en de vormgeving met een ronde boog en twee geprofileerde consoles past bij de Hollandse Renaissance van het begin van de zeventiende eeuw. Het roept echter wel een aantal vragen op. De doorgang is namelijk te laag voor het huidige niveau van de begane grond vloer. Dit moet dan geheel of gedeeltelijk lager hebben gelegen. Dat kan alleen als de kelder op deze plek ontbrak.<sup>50</sup> Dit is gezien de eerdere verwoesting niet ondenkbaar, maar het is niet duidelijk hoe de begane grond er dan verder uitzag, of deze nog bruikbaar was en hoe deze dan moet worden gezien in het licht van het hierboven beschreven herstel op de bovenliggende verdiepingen. Op basis van de huidige gegevens is dit niet te achterhalen.

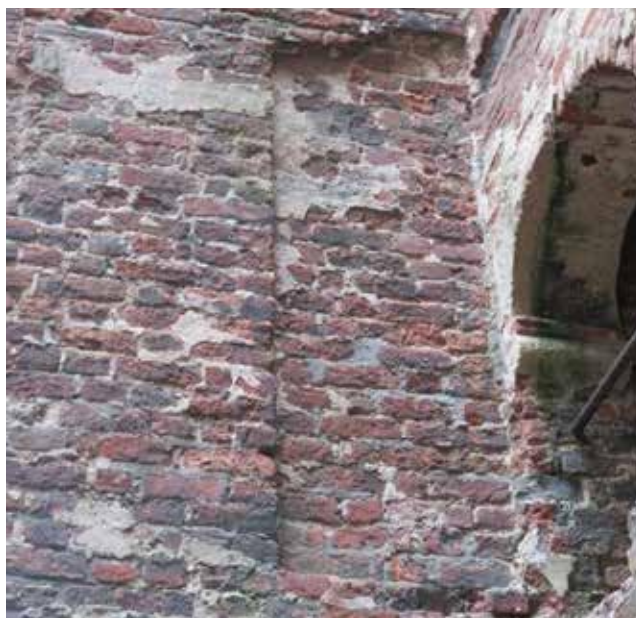
Afb. 46 De sparing in de westgevel waar de deur naar het trappenhuis in draaide. Deze sluit wat betreft breedte en hoogte goed aan op de korfboog en het veronderstelde niveau van de begane grond (foto Monumentenbezit).

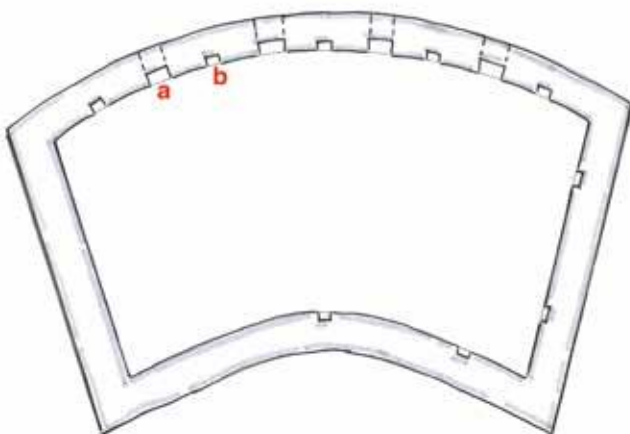
Afb. 47 De plattegrond van de kelder voordat de gewelven werden aangebracht. De vier lichtenissen (a) en de kaarsnissen (b) in de oostwand geven deze een regelmatige indeling. De vloer van de begane grond bestond uit een houten balklaag (tekening auteur).

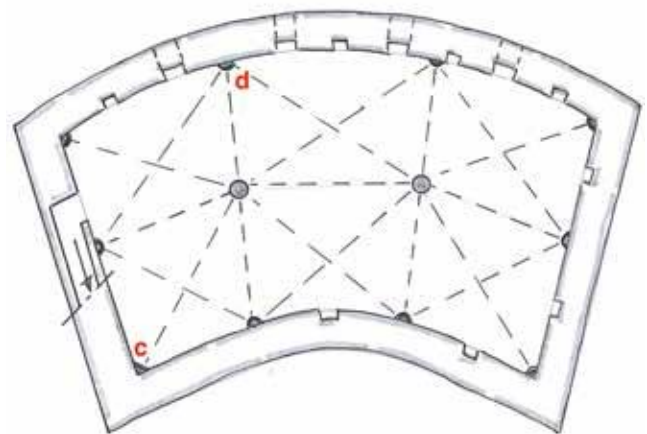
Afb. 48 De plattegrond van de kelder na het aanbrengen van de gewelven. Midden in de kelder staan twee kolommen en langs de wanden rusten de nieuwe kruisgewelven op consoles. In de noordwand is een nieuw trappenhuis gekomen. Hier rust het gewelf in de hoek op het penant (c) van afbeelding 38. Op de plek waar vermoedelijk ooit een kaarsnis lag, is een console aangebracht (d) (tekening auteur).

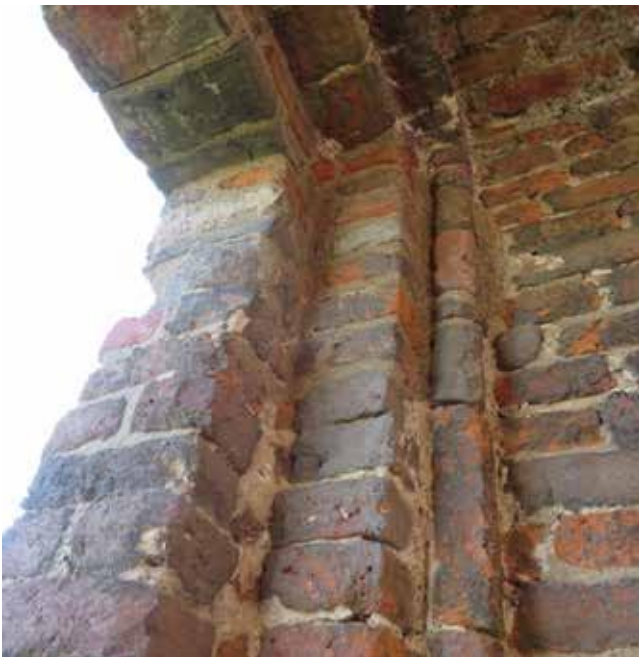
Afb. 49 De geprofileerde omlijsting rond een gevelopening op de eerste verdieping (foto Monumentenbezit).

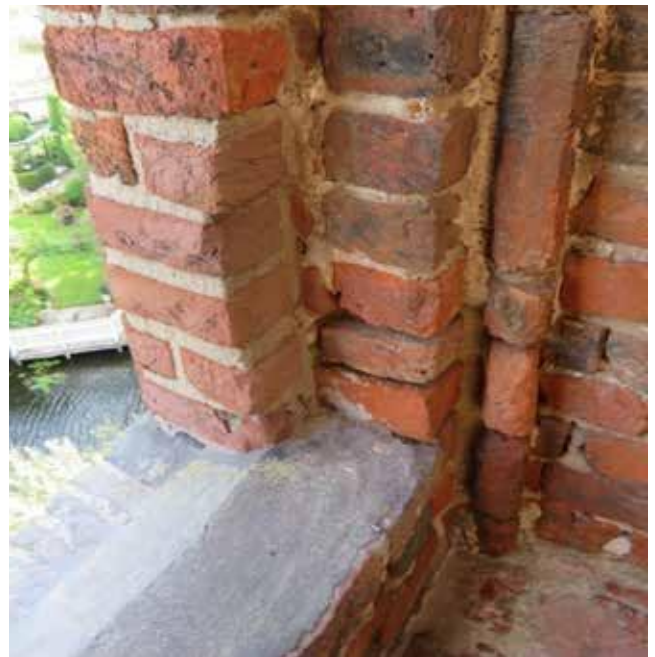
Afb. 50 De omlijsting loopt door tot op de zitbankjes (foto Monumentenbezit).

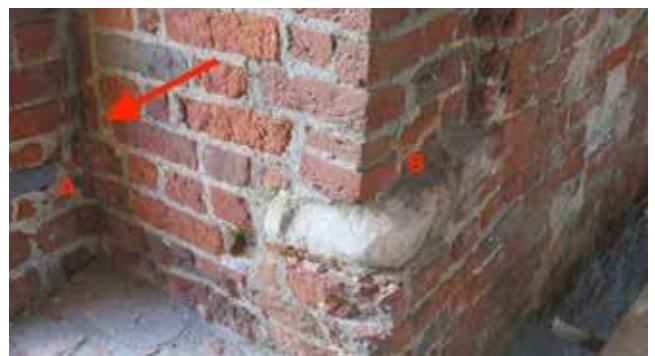
hier acht lagen hoog. Op de begane grond heeft een dergelijke omlijsting ook gezeten. De verticale delen ervan zijn nog zichtbaar in de vorm van afgekapte stenen (afb. 51). Dit spoor van stenen stopt twee lagen boven de borstwering, die hier bovendien tien lagen hoog is in plaats van acht (afb. 52). Dat is een maatverschil van ongeveer veertig centimeter.<sup>36</sup>

Afb. 52 De afgehakte lijst stopt bij de pijl. De A geeft de natuursteen onderdorpel van de gevelopening aan, het is de bovenkant van de borstwering. Waar de profiellijst op de eerste verdieping onder de borstwering stopt, stopt deze hier boven de borstwering. Door de verlaging van de begane grond vloer met 40cm. is dit ontstaan. De B geeft een muurstijlsleuf en natuursteen console aan die in de vierde bouwfase werd aangebracht (foto Monumentenbezit).

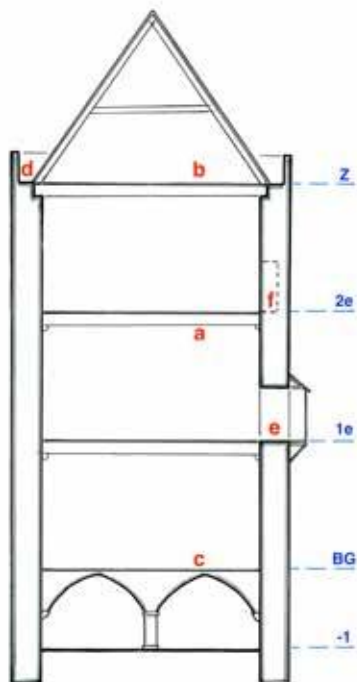
Afb. 53 Een dwarsdoorsnede van het gebouw vlak voor de verbouwing van 1384 (tekening auteur). Het gebouw bestond uit vijf niveaus. De constructie van de eerste en tweede verdiepingsvloer bestond uit een enkelvoudige balklaag (a). Het gebouw had een kap met een houten vloer erin (b), rond de kap liep een weergang (d). De begane grond had een stenen vloer over de keldergewelven (c). Op de eerste verdieping lag het toilet aan de buitenzijde in een nis in de gevel, deze was bereikbaar via een houten uitbouw (e). Op de tweede verdieping lag het toilet inpandig in een nis (f).

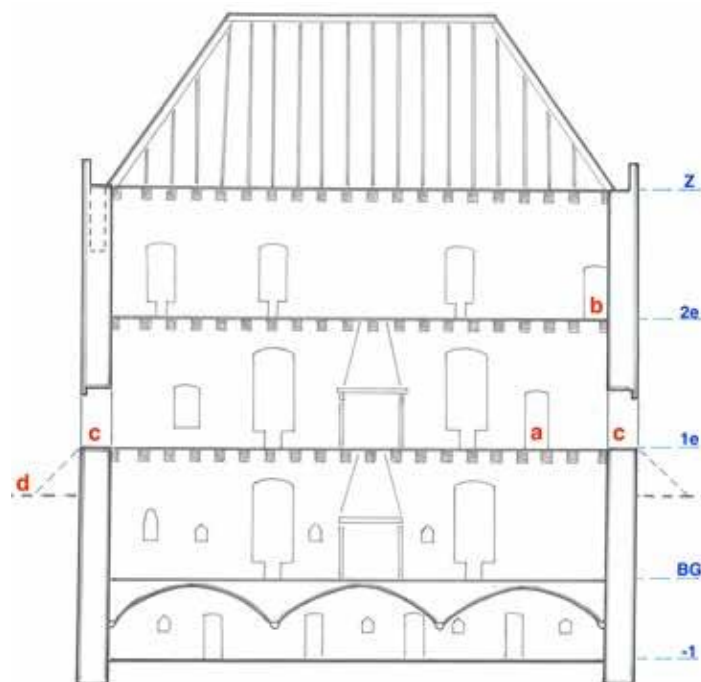
Afb. 54 Een langsdoorsnede van het gebouw vlak voor de verbouwing van 1384 (tekening auteur). De eerste en tweede verdiepingsvloeren bestonden uit een enkelvoudige balklaag. Op de begane grond en de eerste verdieping lag een haardpartij. Op de eerste verdieping leidde een doorgang (a) naar het toilet in de nis aan de buitenzijde van de gevel. Deze zal toen nog zijn afgewerkt met een korfboog. De huidige rechte beëindiging dateert uit een latere periode. Op de tweede verdieping lag een nis met een toilet (b). De weergang van de ringmuur was via ladders (d) bereikbaar via twee doorgangen op de eerste verdieping (c).

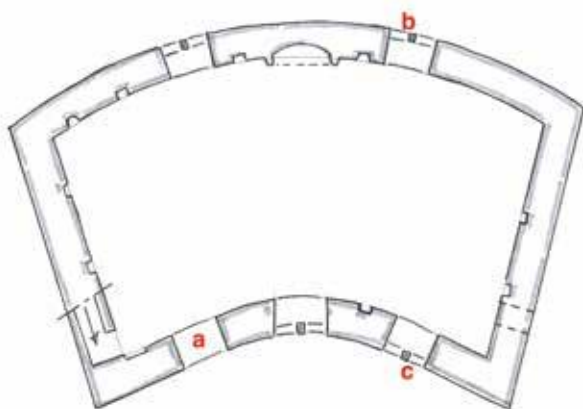
Afb. 55 De begane grond vlak voor de verbouwing van 1384 (tekening auteur). Het gebouw had inmiddels de overwelfde kelder gekregen. In de noordwand was een nieuwe muurtrap gemaakt. Deze lag bij de entree tot het gebouw (a). De gevelopeningen in de oostgevel waren voorzien van een indeling met een tussenzuiltje (b). De gevelopeningen in de westgevel hadden deze indeling ook (c).

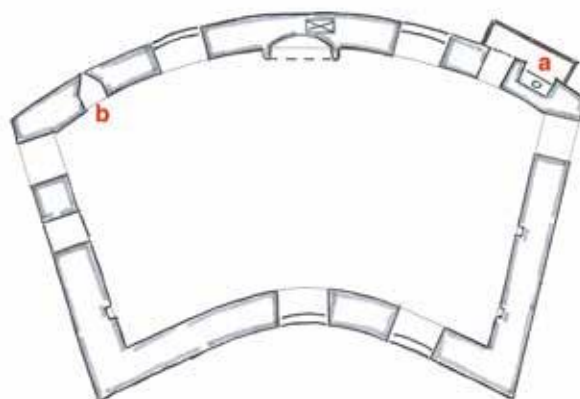
Afb. 56 De eerste verdieping vlak voor de verbouwing van 1384 (tekening auteur). Het toilet aan de buitenzijde hoort bij de oorspronkelijke opzet van het gebouw. Hier zal dus al een getimmerde uitbouw voor gelegen hebben (a). Het schietgat in de oostgevel (b) was nog geheel open.
